ASA Du Ruisseau de Saulces
Entretien et Aménagement 2012 : La Saulces

ASA Du Ruisseau de Saulces
Entretien et Aménagement 2012 : Ruisseau du Pré des Champs

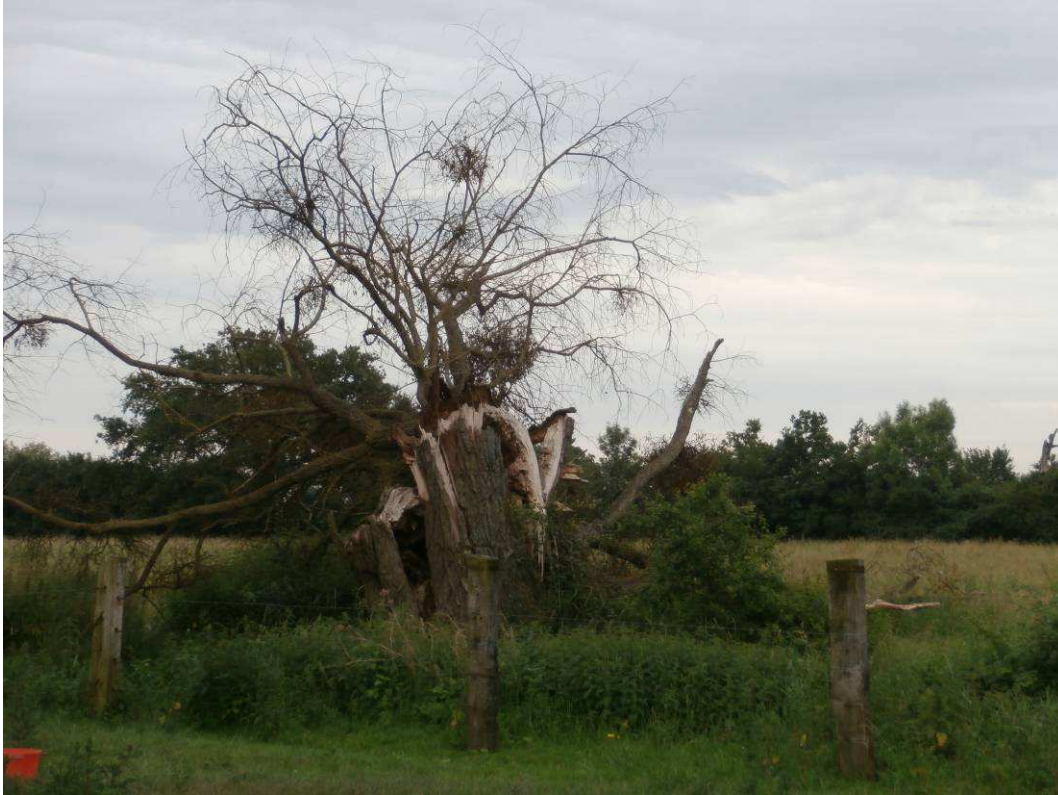
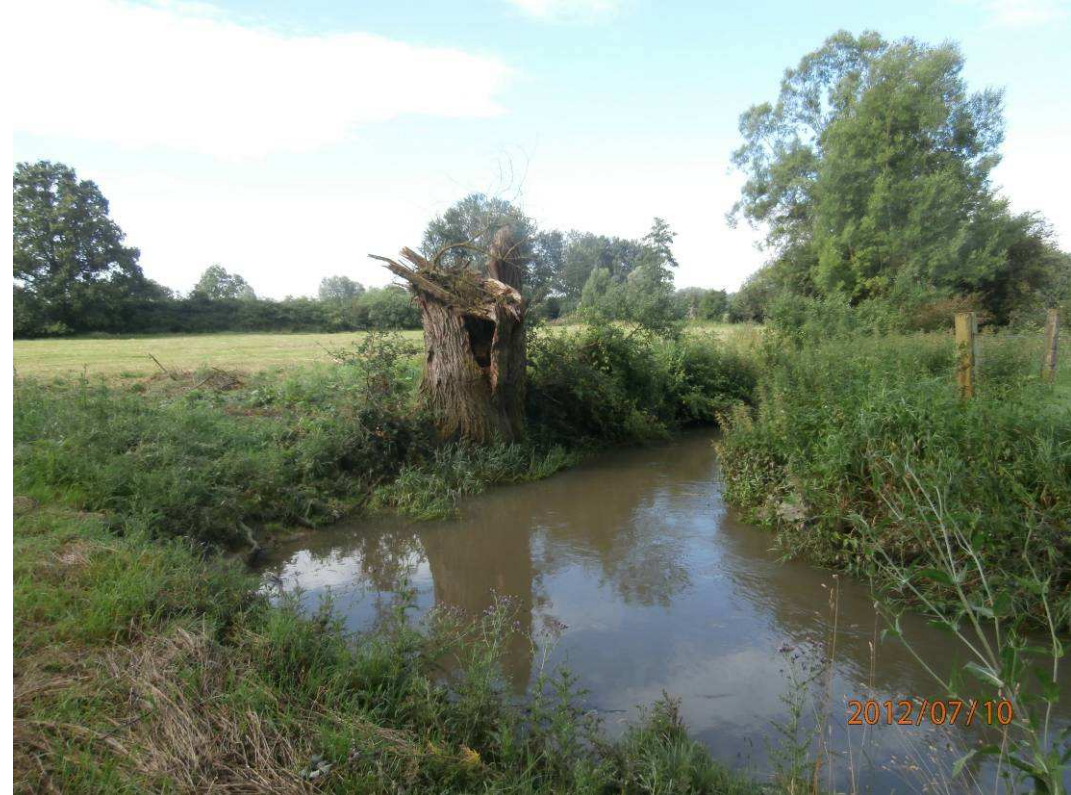
Avant : Présence d'arbre éclaté et couché recouvrant le lit de la rivière et créant des embâcles.
Après : Coupe et retrait de l'encombre. Maintien du saule en têtard.

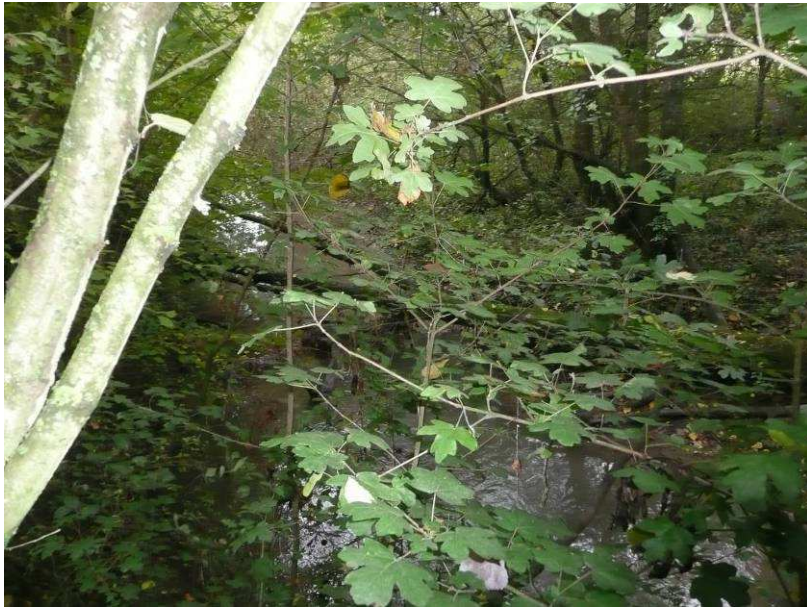
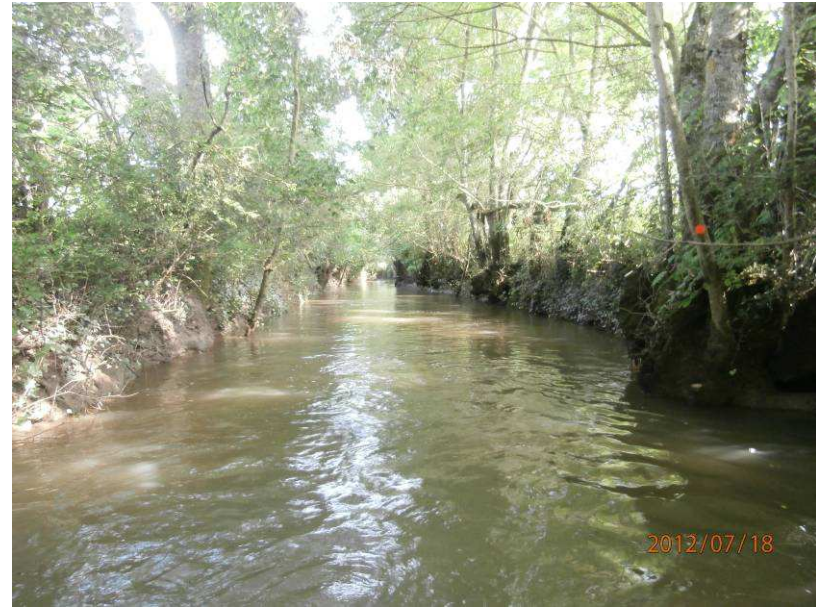
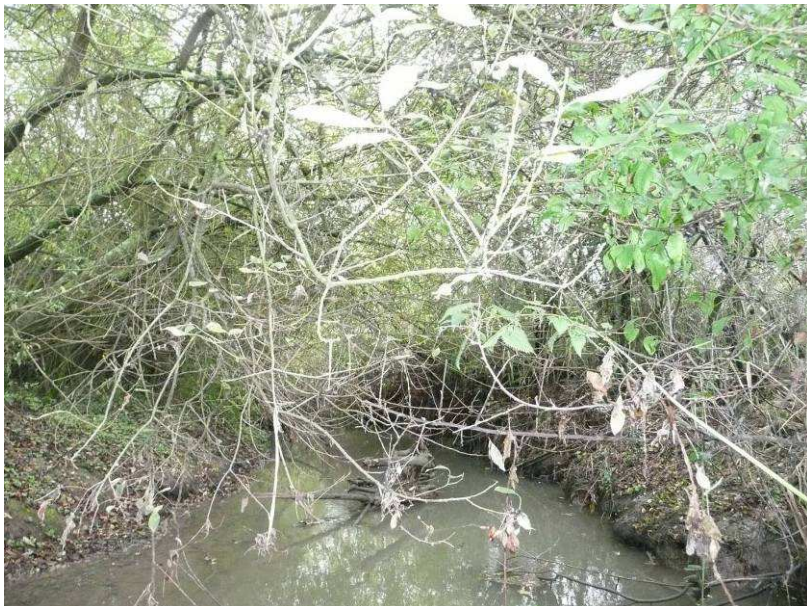
Avant : Présence de végétation buissonnante (saule principalement ainsi que de l'aubépine, prunellier, érable...) recouvrant le lit de la rivière.
Après : Coupe de la végétation buissonnante et apport de lumière par réouverture du milieu.

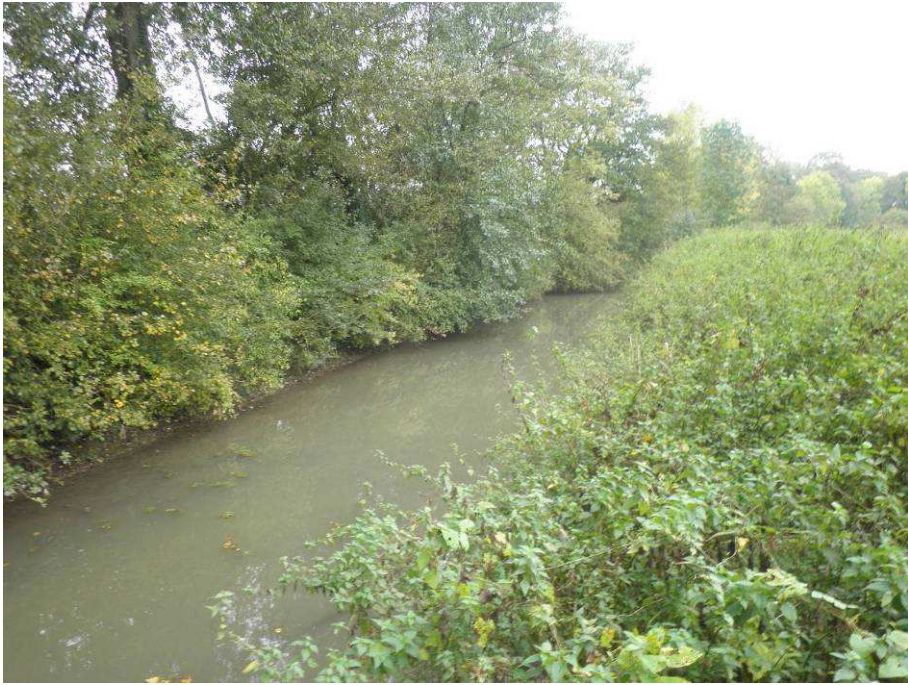
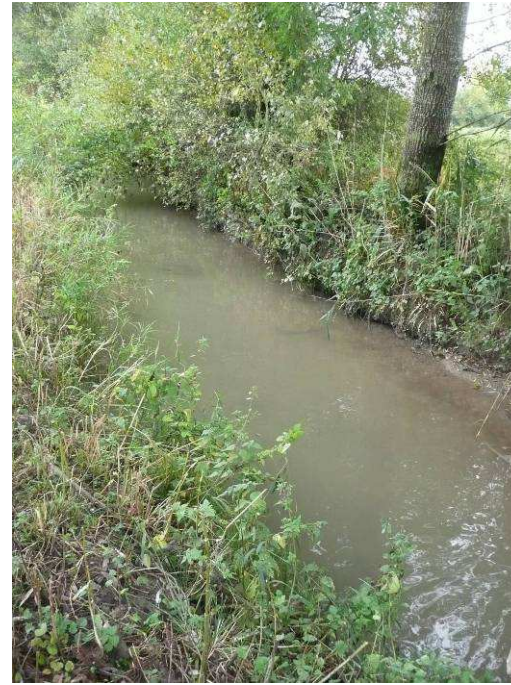
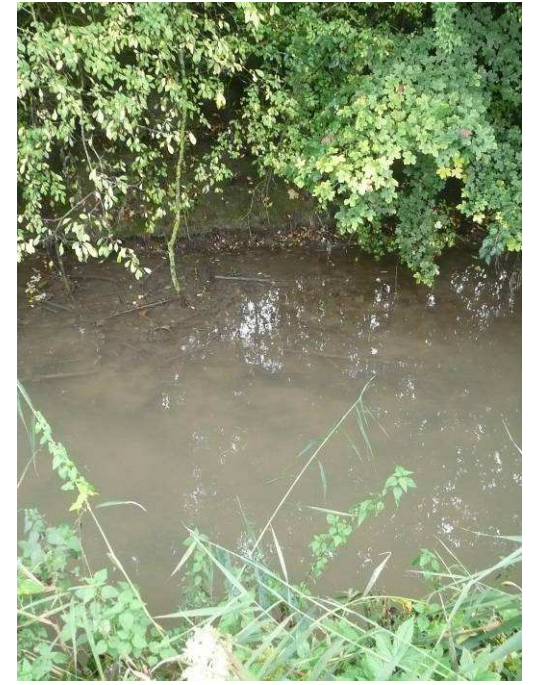
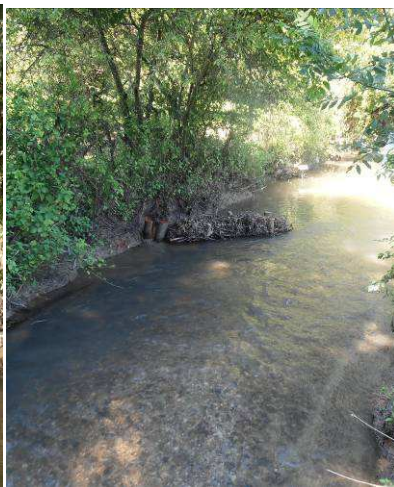
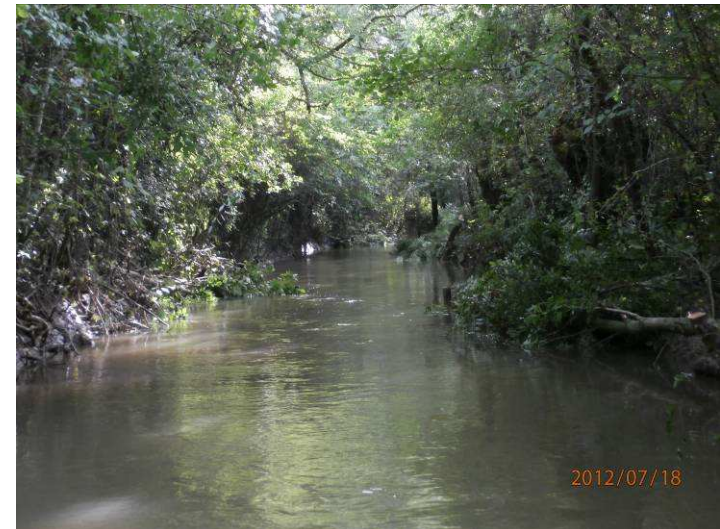
Avant : zones de surlargeur localisées présentant de faibles écoulements :

Après : Réalisation de banquettes peignes et déflecteurs afin de diminuer la largeur de la lame d'eau d'étiage et permettre de diversifier les écoulements.

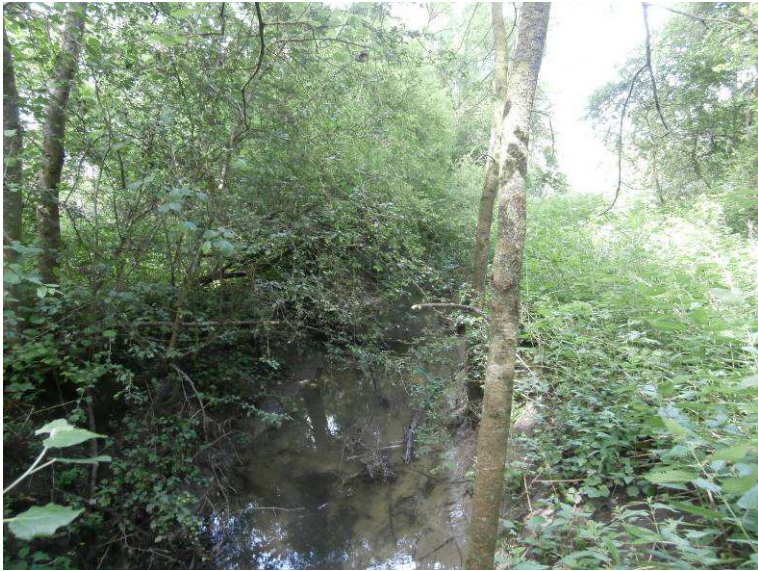
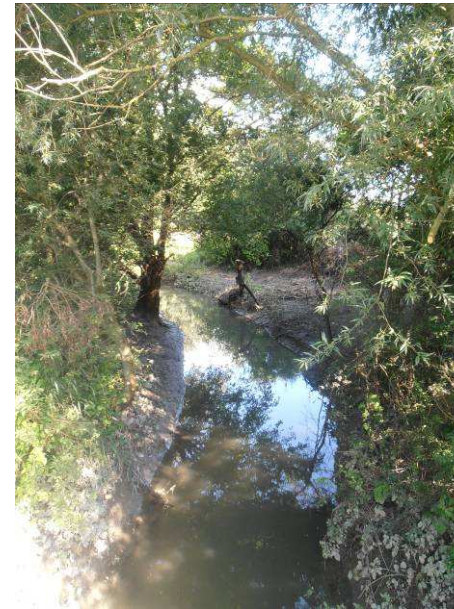
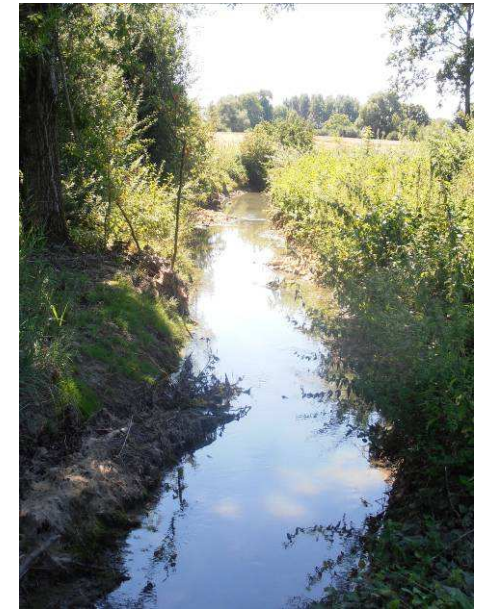
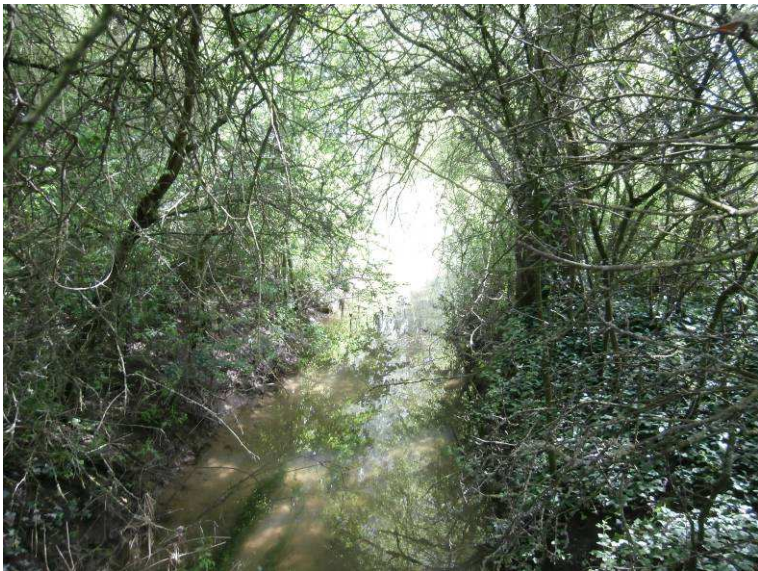
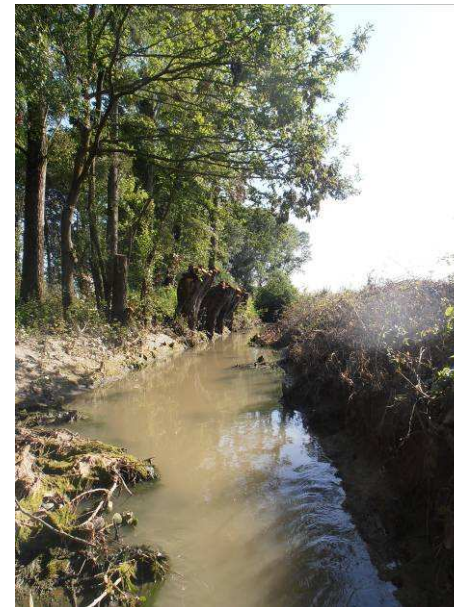
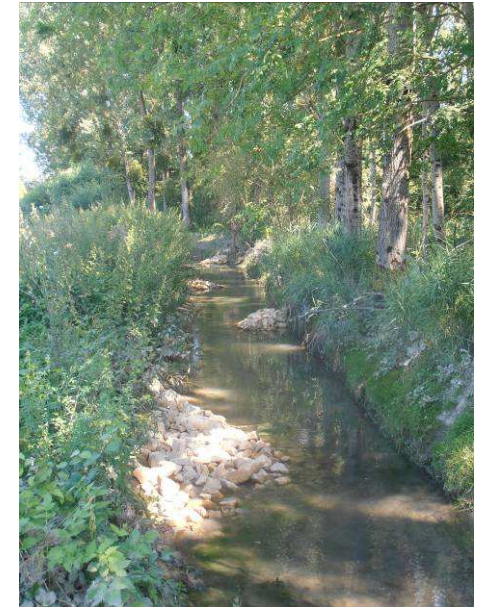
Avant : Végétation buissonnante fortement développée refermant le lit du ruisseau. Existence de zones de surlargeur peu diversifiées et présentant de faibles écoulements.

Après : coupe sélective de la végétation et réalisation d'aménagements en technique végétale et minérale afin de diversifier le milieu et les écoulements.
