**ASA DE LA BASSE SORMONNE
TRAVAUX DE RESTAURATION AUDRY
SUITE AU PASSAGE D'UNE TEMPETE**

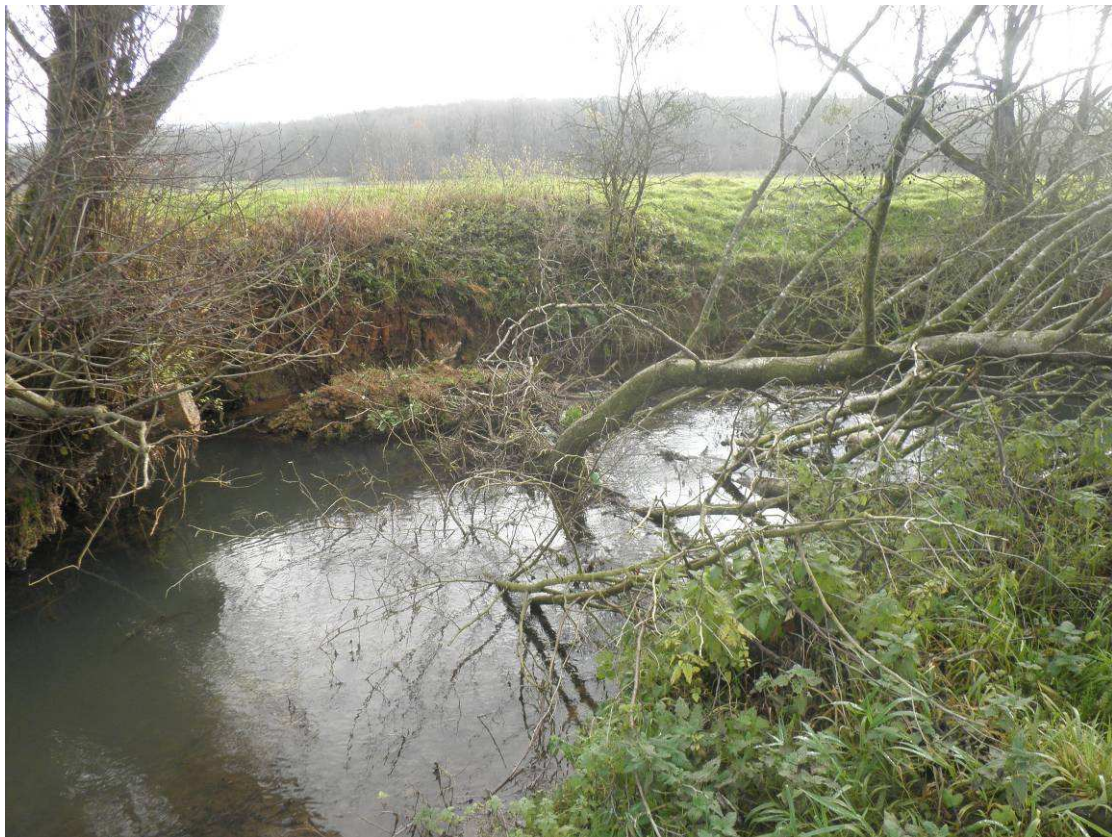
Aulne et frêne dont la souche a été emportée dans le lit de la rivière et qui a contraint l'arbre à se coucher sur le cours d'eau.

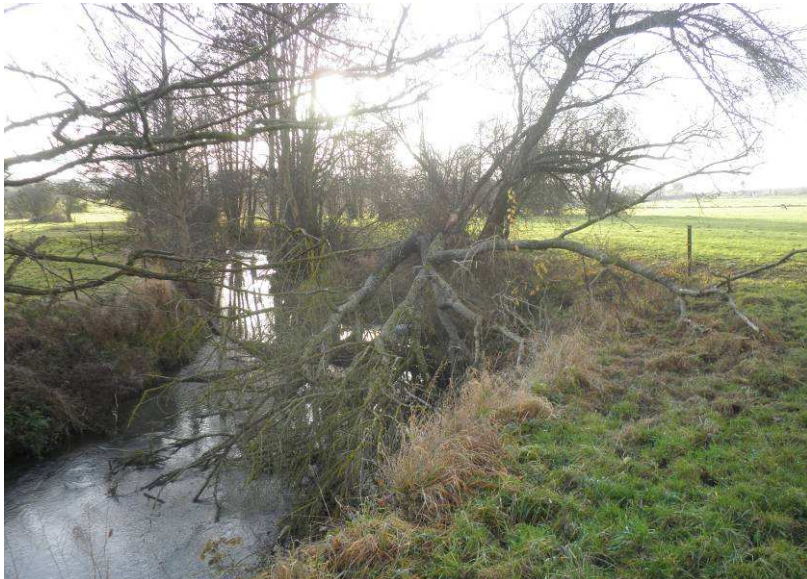
Arbre couché dans la rivière ou éclaté suite au passage de la tempête à l'été 2011.

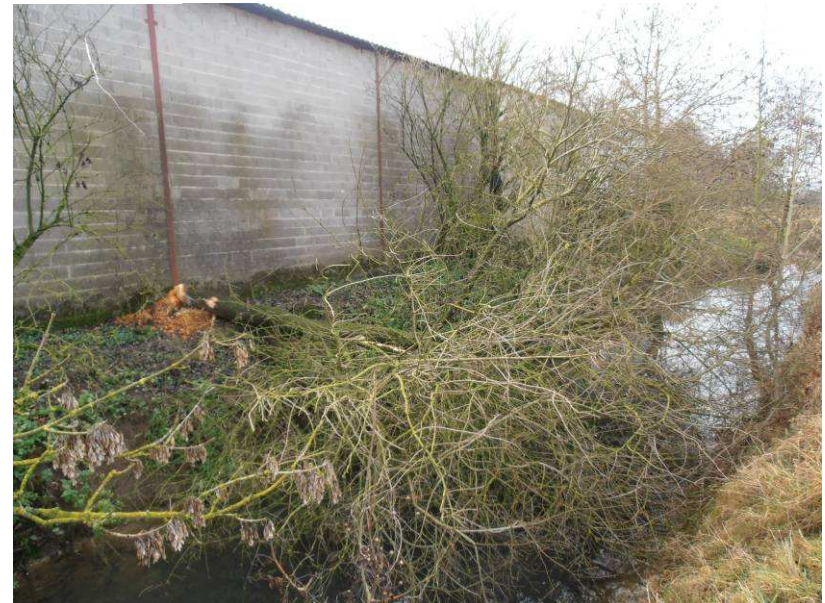
Arbre couché dans la rivière suite au passage de castors.

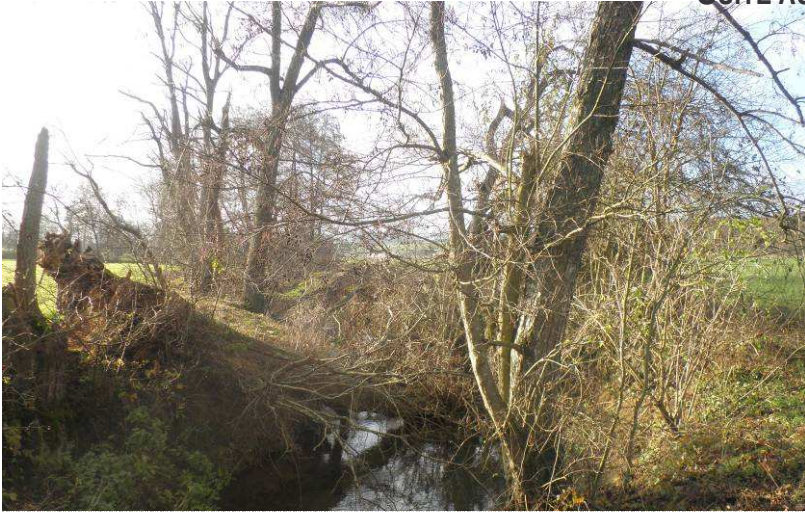
Arbre couché dans la rivière ou éclaté suite au passage de la tempête à l'été 2011.

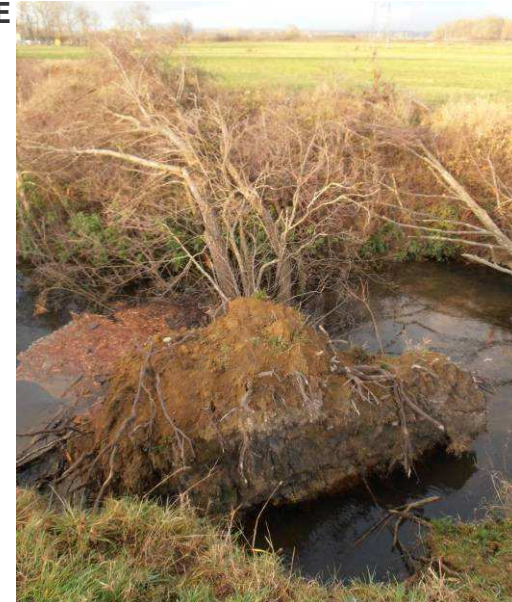
Arbres déracinés et présence de souche dans l'eau créant une encoche d'érosion dans la berge

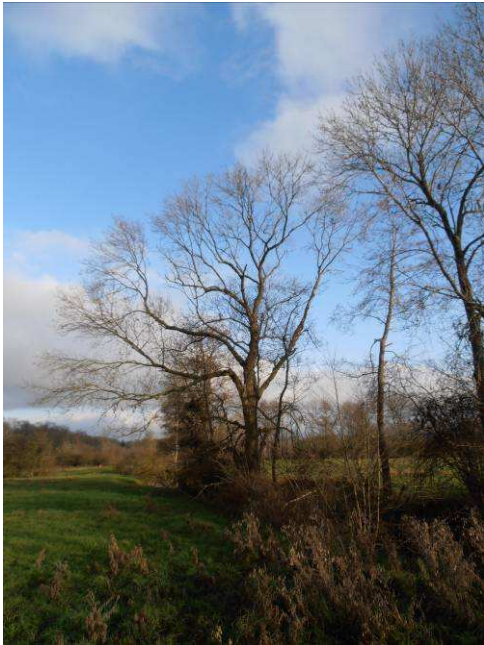
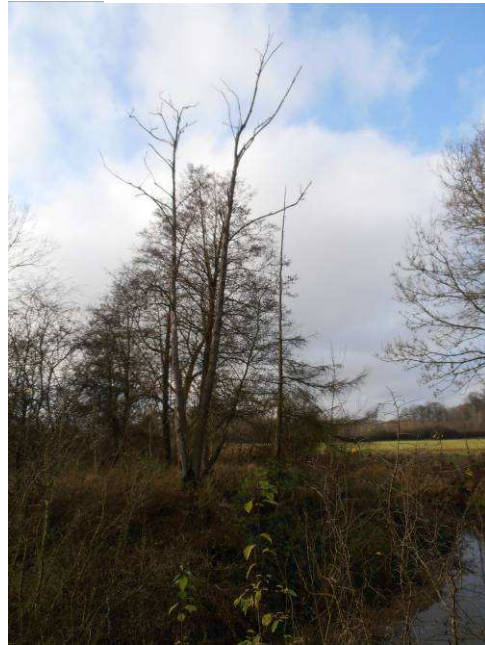
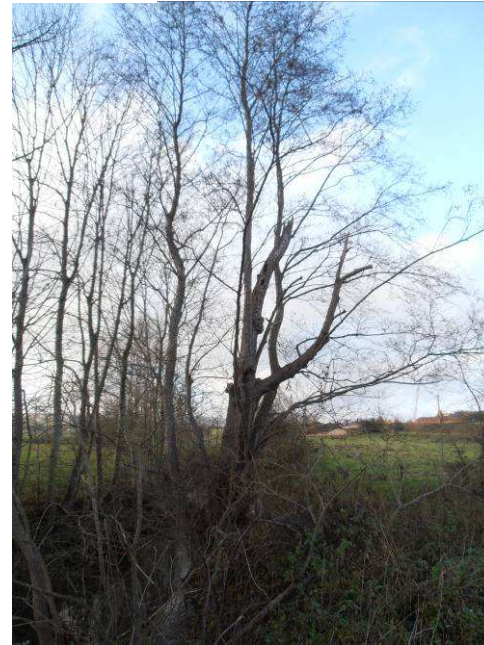
Présence d'arbres malades ou morts qui menacent de tomber dans la rivière.

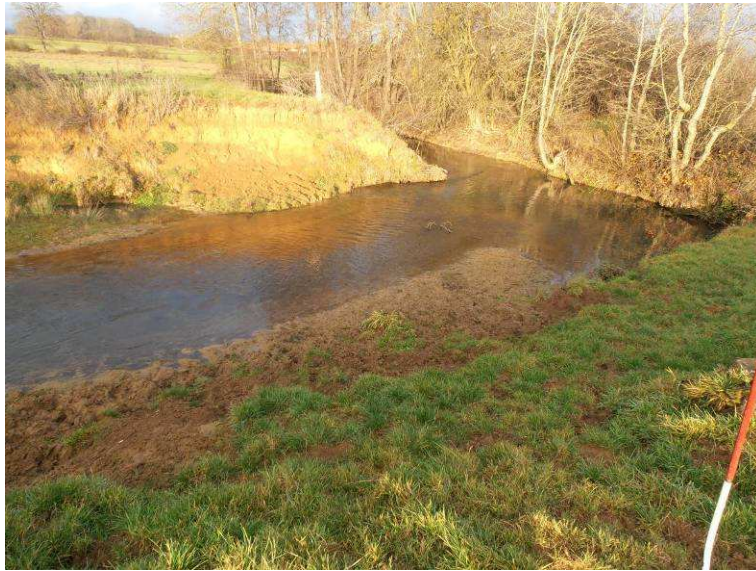
Présence de berges érodées ou dénudées de végétation sur lesquelles il est prévu de mettre en place des boutures afin de limiter le phénomène d'érosion.
