**ASA de la Vallée de la Loire
Travaux d'entretien et d'aménagement
Tranche 2017**

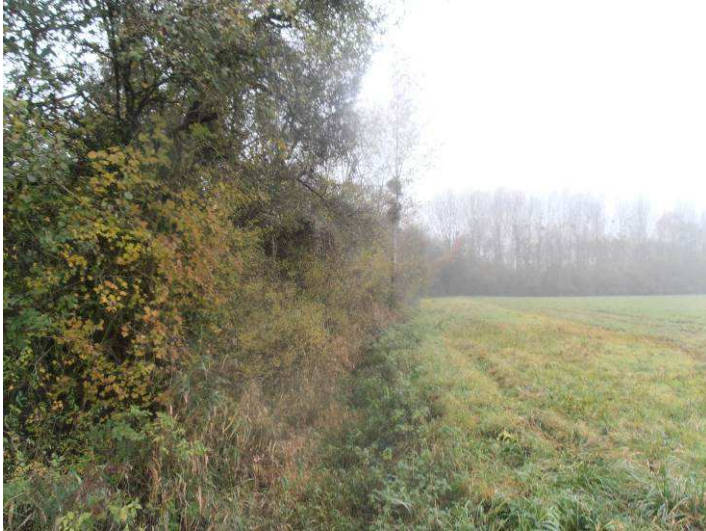
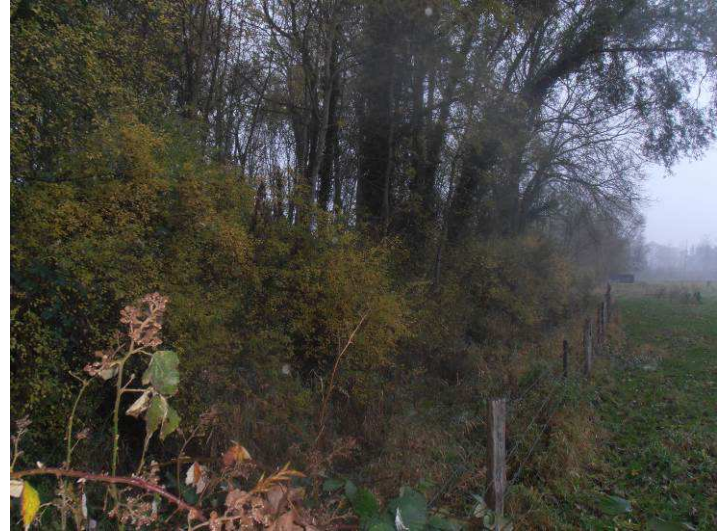
Végétation arborescente présente uniquement sur un côté : réalisation d'une coupe en rideau sur la berge végétalisée et avec un passage en fond de lit pour maintenir une végétation sur la berge mais libérer la section d'écoulement

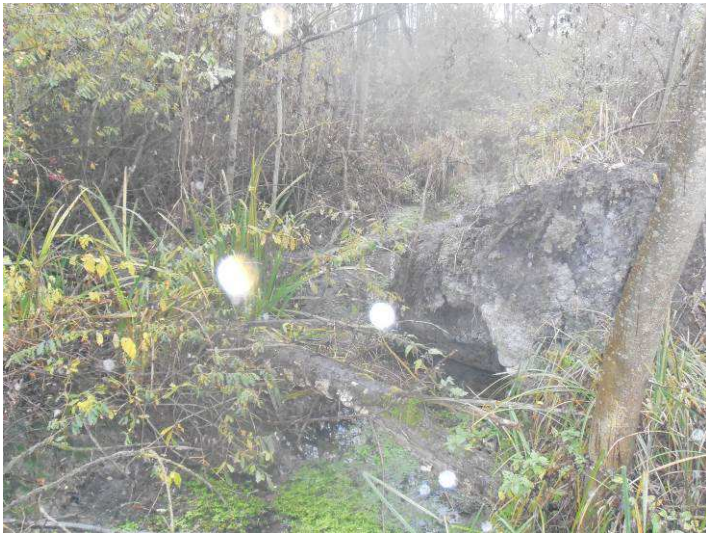
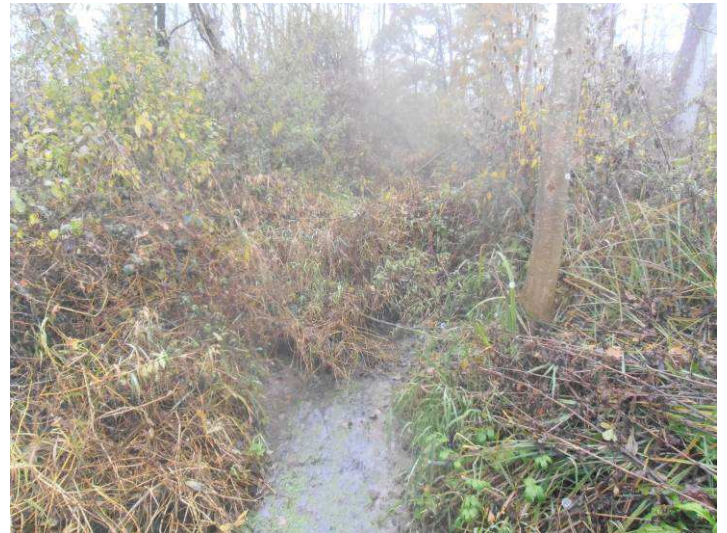
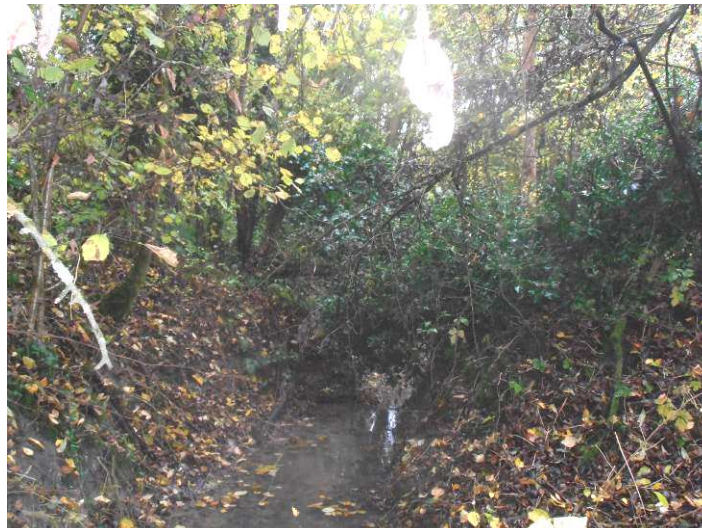
Secteur de traversée de bois et bosquets : présence de végétation ayant tendance à se développer dans le lit ou ayant chuté et créant des encombres à l'écoulement. Intervention manuelle de désencombrement du lit à effectuer.
