**ASA des 6 Communes**  
**Programme de restauration 2016**  
**Ruisseau de Saulces Champenoises**

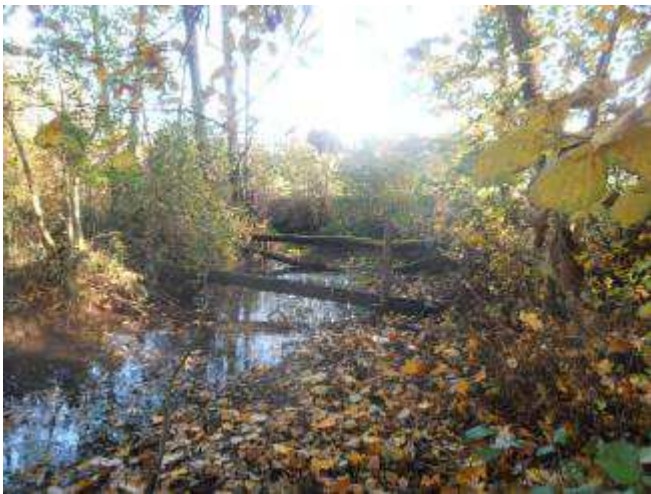
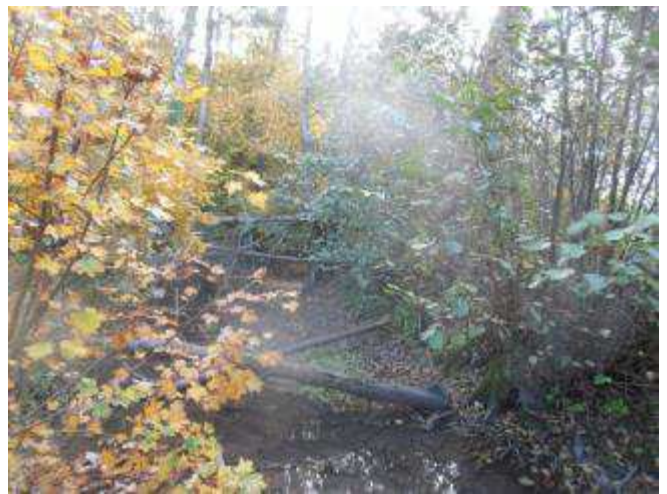
Encombres sur le tronçon AB qui seront remaniés en aménagement ci-dessous

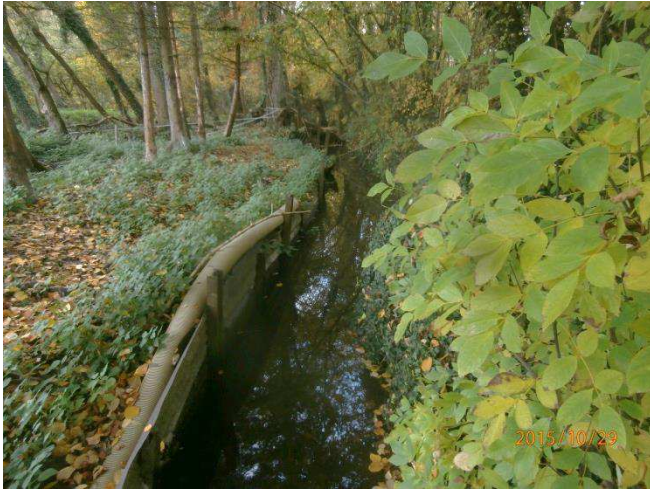
Zone jardin avec artificialisation de berge ; projet de renaturation des berges du ruisseau.

Réalisation : Extraction Tôles, talutage et apport de gravier

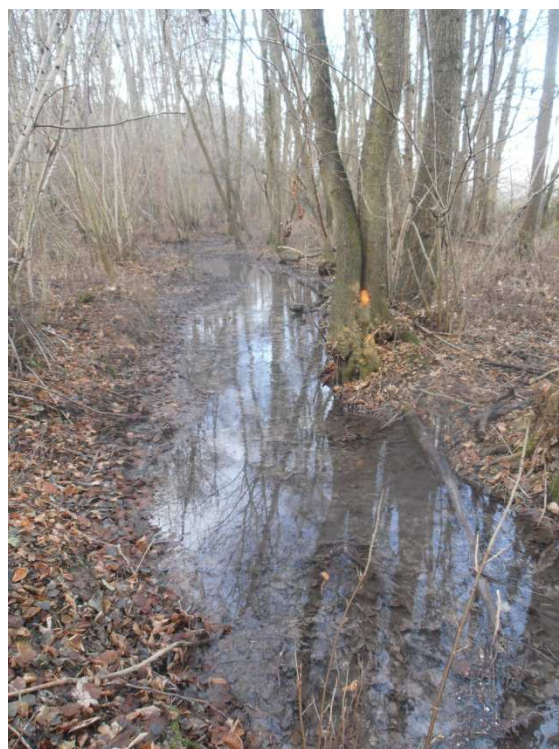
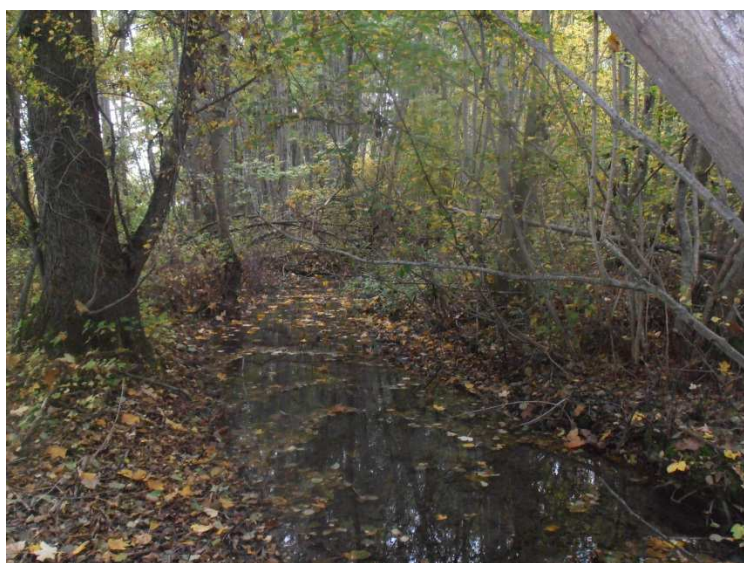
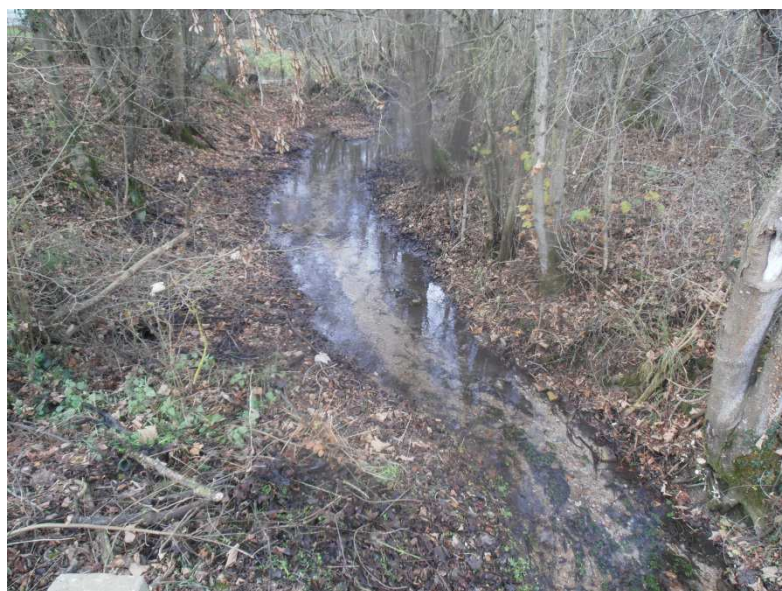
: Aval source Lit graveleux avec obstacles à la montaison, mais substrat favorable à la fraye en bonne condition d'eau.

Réalisation : simple désencombrement

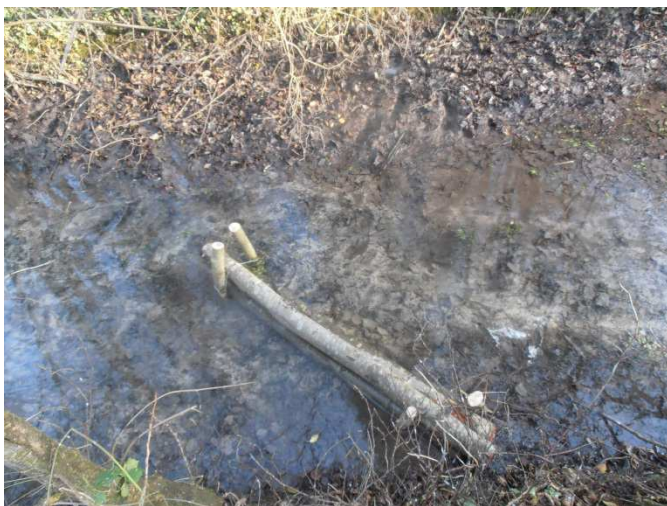
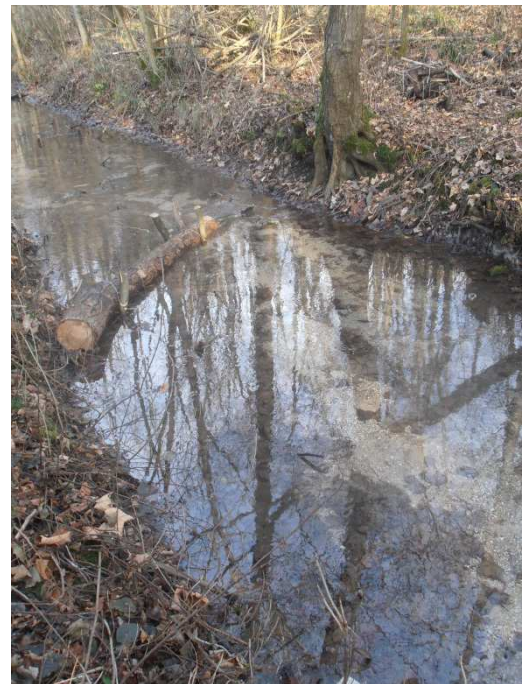
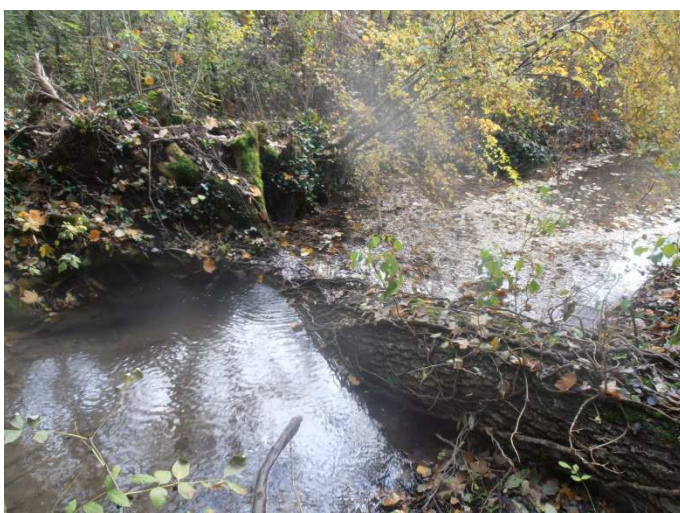
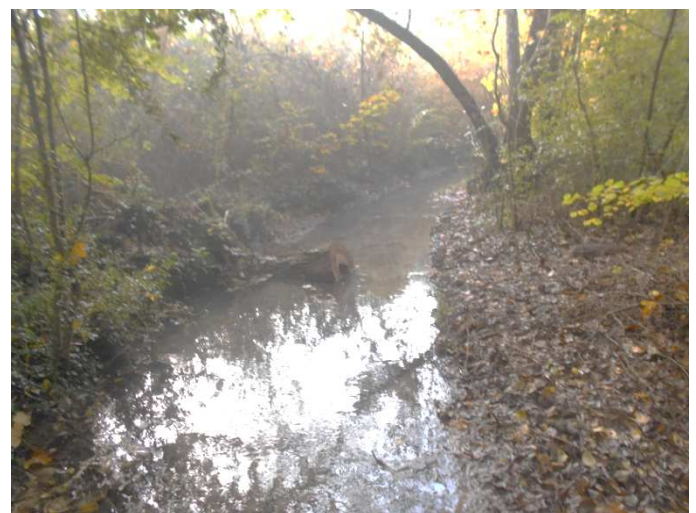
Encombres sur le tronçon AB qui seront remaniés en aménagement ci-dessous

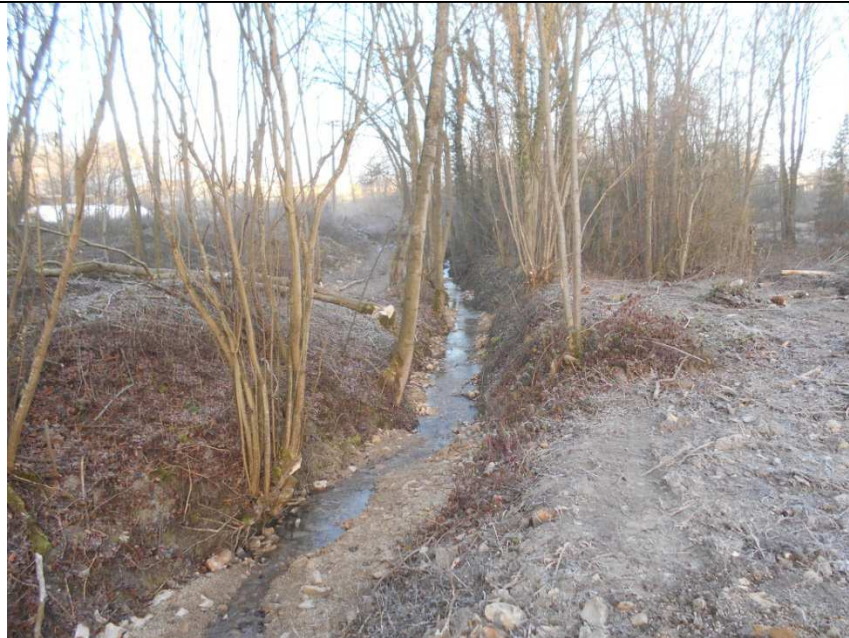
Pont Nuvant, début tronçon BC : chute de 60 cm limitant accès aux zones de sources : Projet recharge du lit par aval et recharge du radier pour créer un chenal étiage

Recharge en aval du Pont sur 50 ml

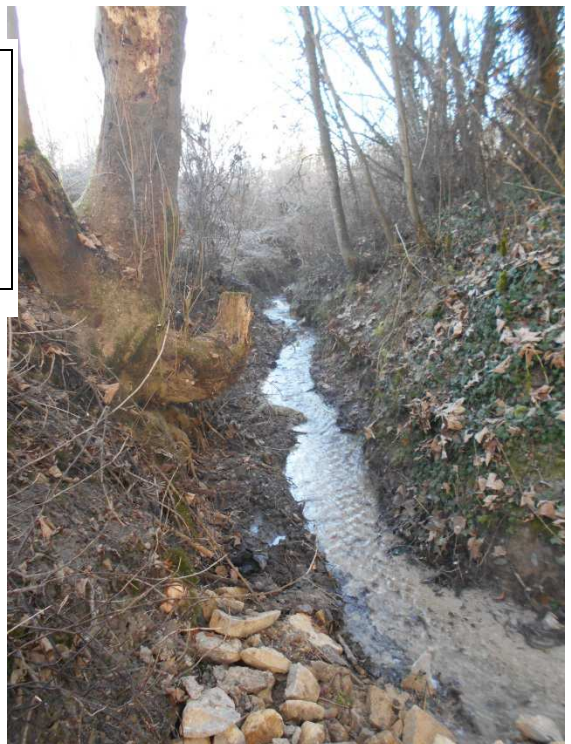
Ci-dessous embâcle à la confluence avec la saulces retiré et aménagements : retrouve un lit graveleux sur le Fay
