ASA Bar Moyenne 2
Travaux d'entretien et d'aménagement
tranche 2018

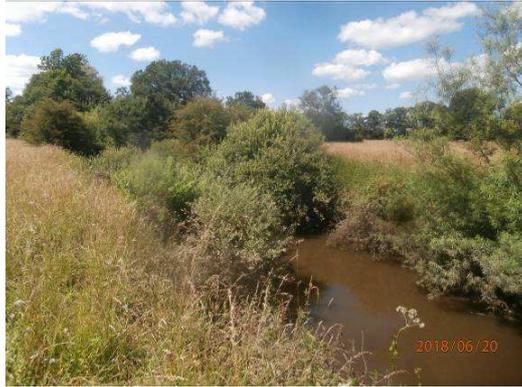
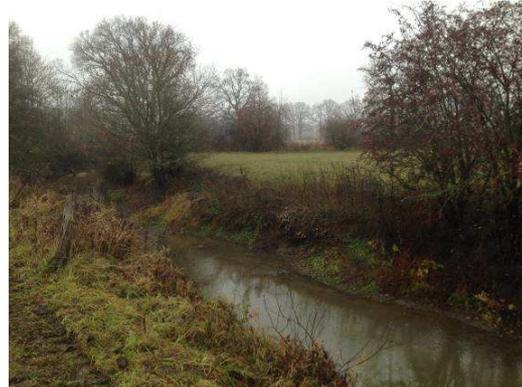
Avant et après gestion du saule buissonnant

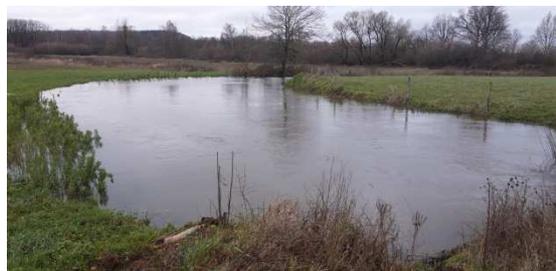
Atterrissement développé à l'intérieur du méandre entraînant érosion de berge et comblement d'une arche du pont

Gestion de l'atterrissement, confection d'un peigne et restauration de la berge érodée, recharge du lit mineur pour réduire le phénomène d'érosion régressive
