**ASA de la Bar Supérieure  
Travaux d'entretien  
Tranche 2013**

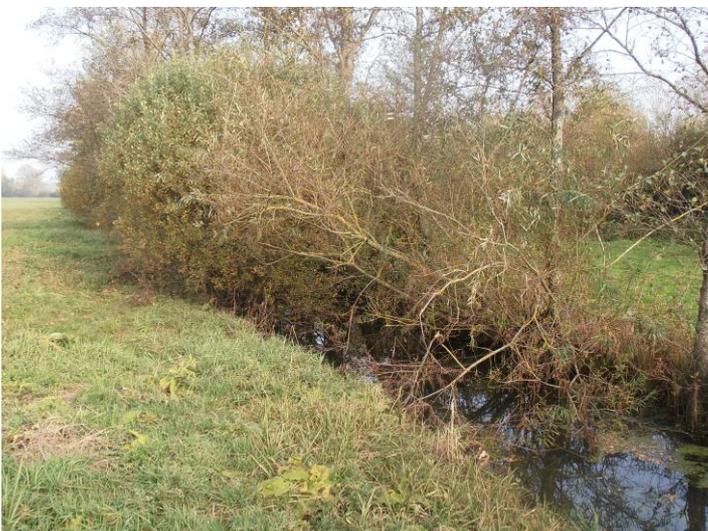
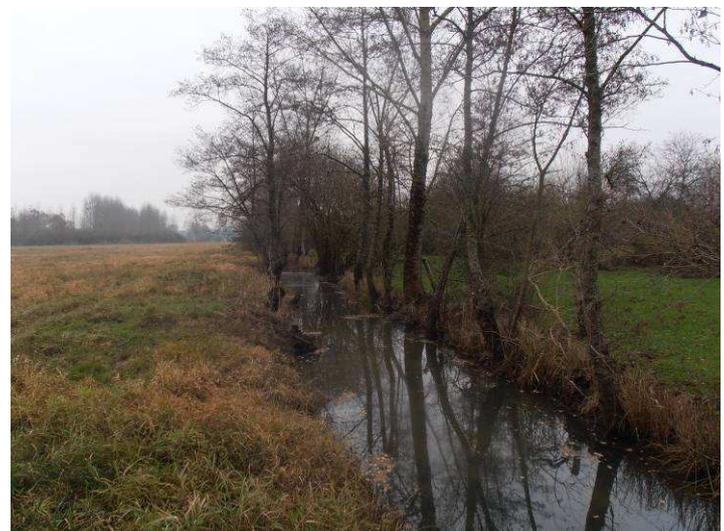
**Constat :** végétation buissonnante recouvrant en totalité le lit de la rivière limitant l'écoulement des eaux (et des éléments de surface) ;

**Intervention :** coupe de la végétation buissonnante, maintien des arbres de haut jet
