**ASA de la Vallée de la Loire  
Travaux d'entretien et d'aménagement  
Tranche 2017**

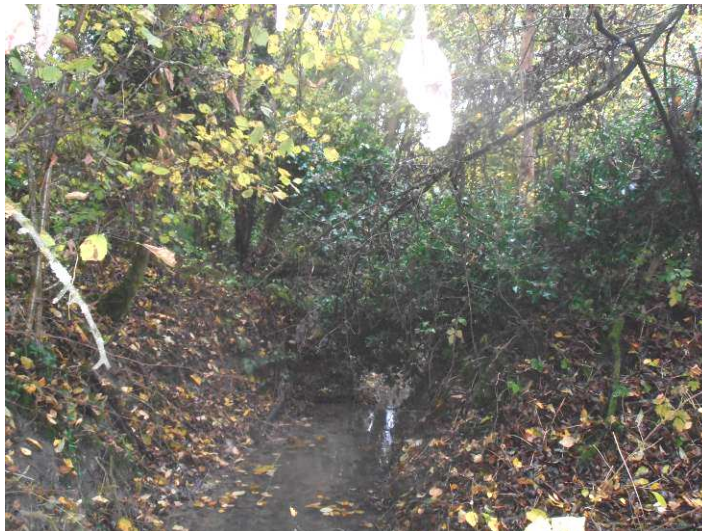
Secteur de traversée de bois et bosquets : présence de végétation ayant tendance à se développer dans le lit ou ayant chuté et créant des encombres à l'écoulement. Intervention manuelle de désencombrement du lit à effectuer.
