ASA de la Muette
Travaux de restauration
Tranche 2012

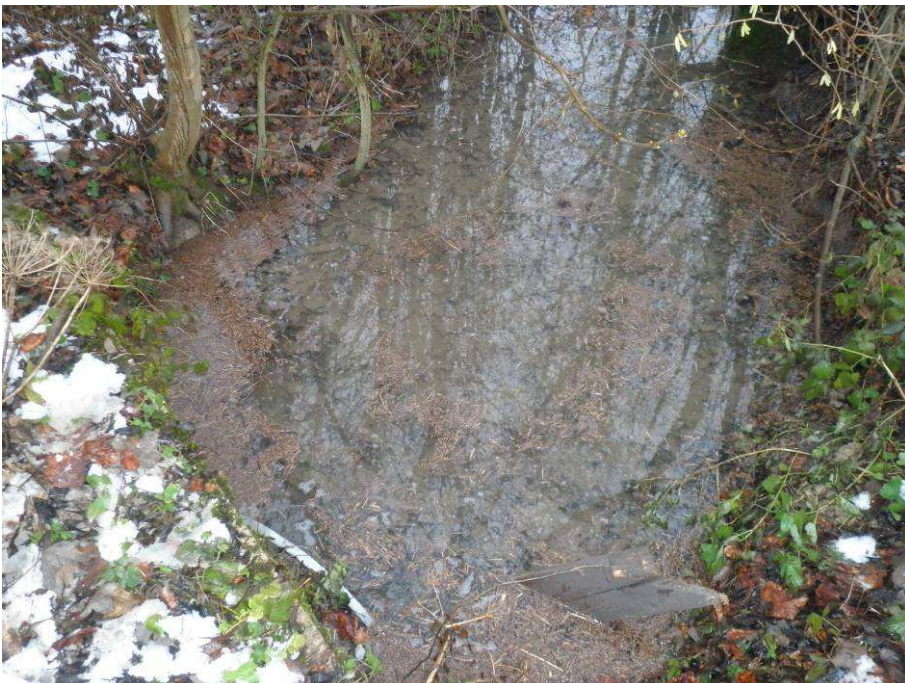
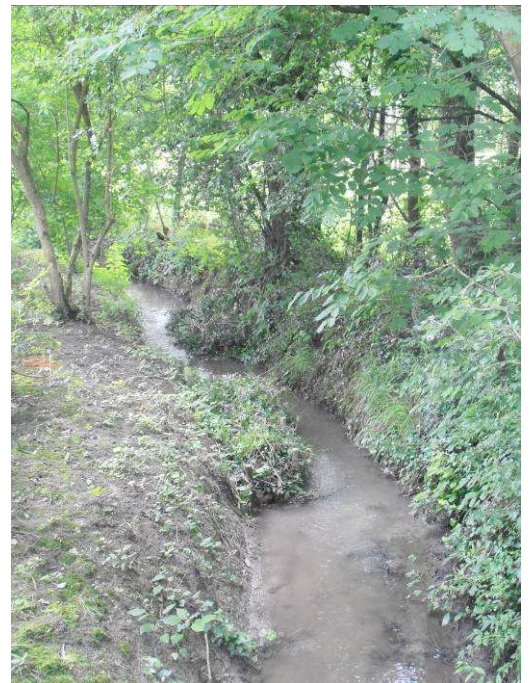
Avant : existence d'un lit large avec peu d'écoulement et présence d'un milieu peu diversifié.

Après : Réalisation d'aménagements rustiques (peignes et déflecteurs) afin de recréer des banquettes végétales et diversifier les écoulements comme le milieu.
