ASA des 6 Communes
Interventions ponctuelles 2017
Ruisseau de Saulces Champenoises, Warang et affluents

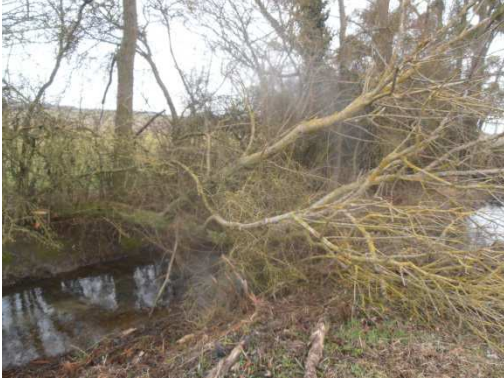
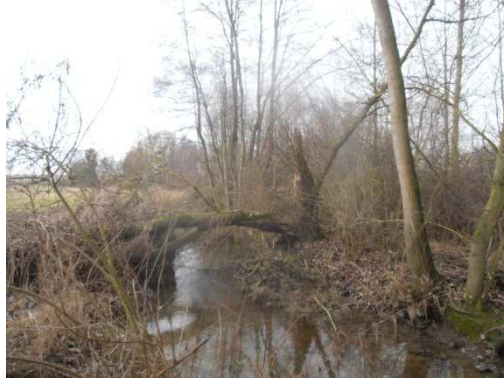
Présence de plusieurs arbres éclatés couchés sur les cours d'eau pouvant être sources d'encombres :
=>A couper et extraire

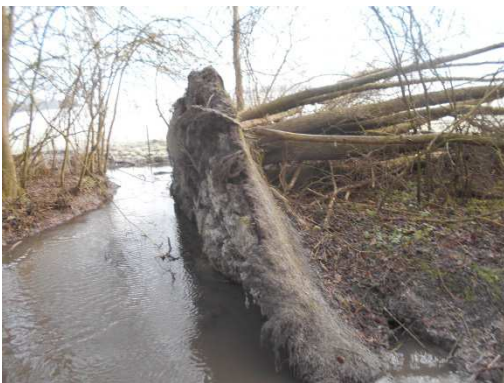
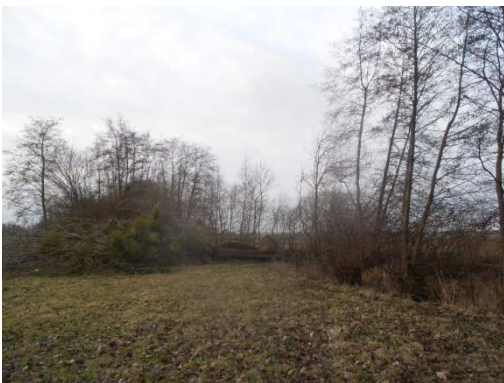
Plusieurs cépées de saules complètement déracinées modifiant le profil en travers des ruisseaux :
=> Coupe au pied des arbres et remise en état de la souche pour restaurer le lit et éviter zone latente en surlargeur

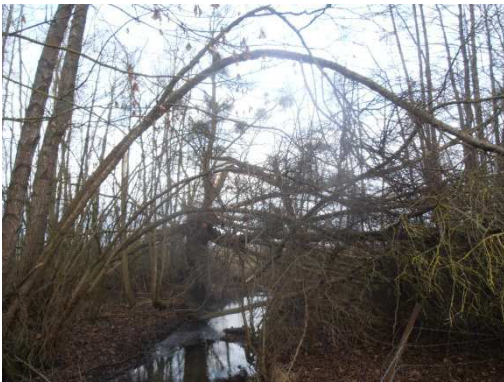
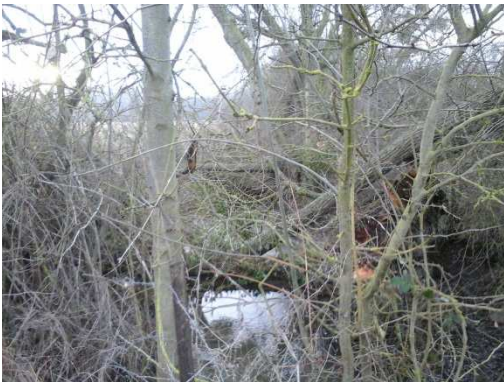
Arbres sur berges cassés à 2.5/3m de haut ayant entraîné casse ou chute des arbres avoisinants :
=> Restauration des arbres en têtard si possible sinon coupe à ras des sujets abimés.

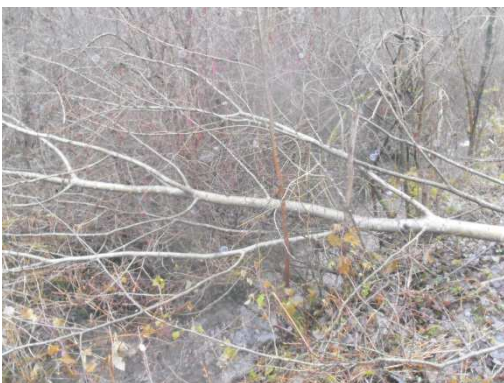
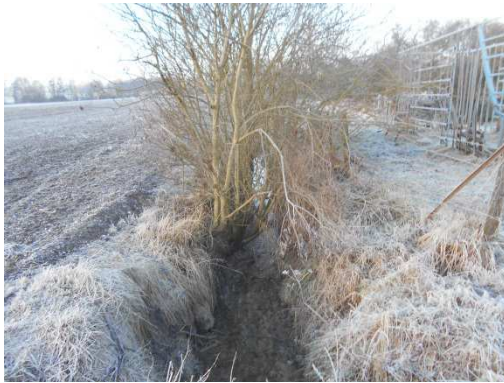
Arbres couchés ou mal implantés limitant la circulation des eaux :
=> Coupe et extraction / arrachage ponctuel quand nécessaire.
