**ASA des Six Communes
Travaux de restauration
Ruisseau Le Gobion
Tranche 2015**

**ASA des Six Communes
Travaux de restauration
Ruisseau de Saulces Champenoises
Tranche 2015**

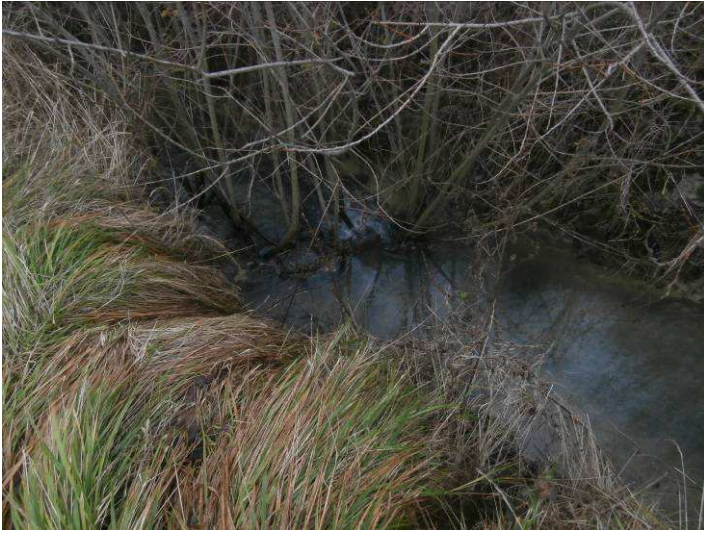
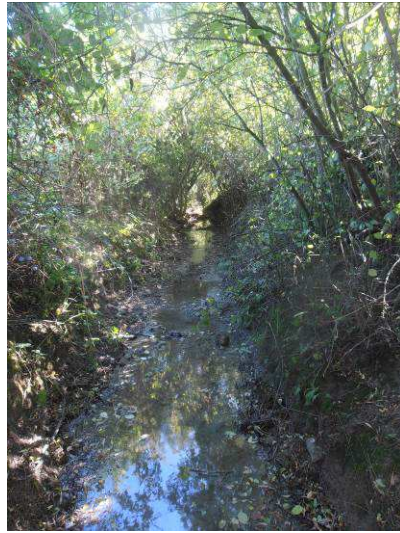
Constat : Observation de plusieurs cépées de saules buissonnantes développées dans le lit du cours d'eau nuisant à l'écoulement.

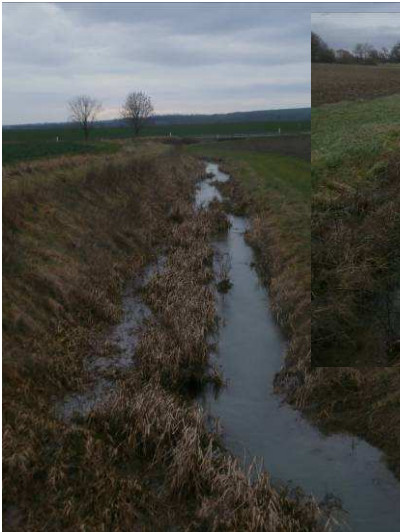
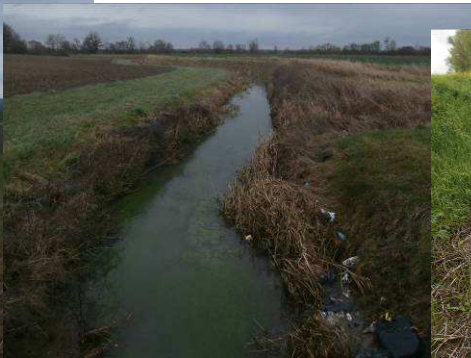
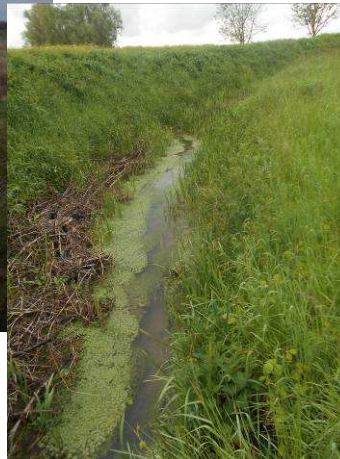
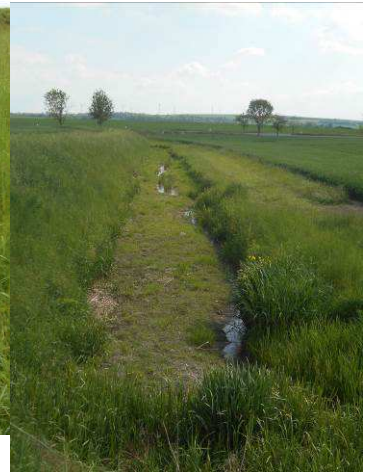
Constat : Ruisseau colmaté présentant une surlargeur mais dont le gabarit est en train de se redessiner (observation de banquettes d'hélophytes en alternance sur chaque rives). Réalisation d'aménagements de type peigne végétale afin d'accélérer le processus de stabilisation des banquettes et apport de terre végétale en complément

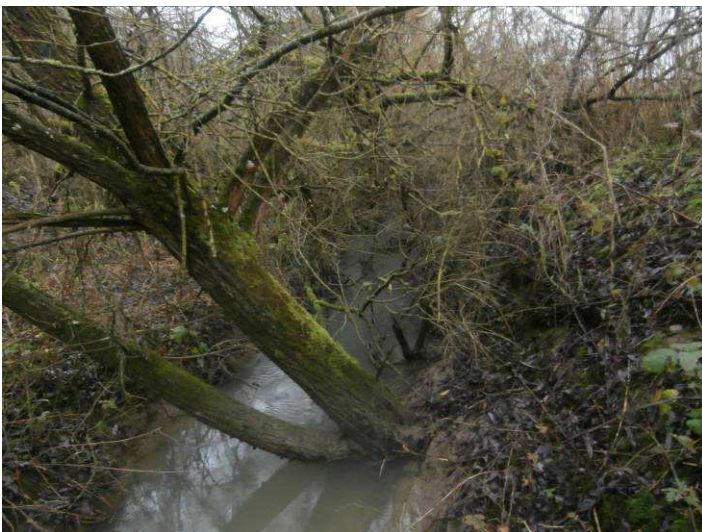
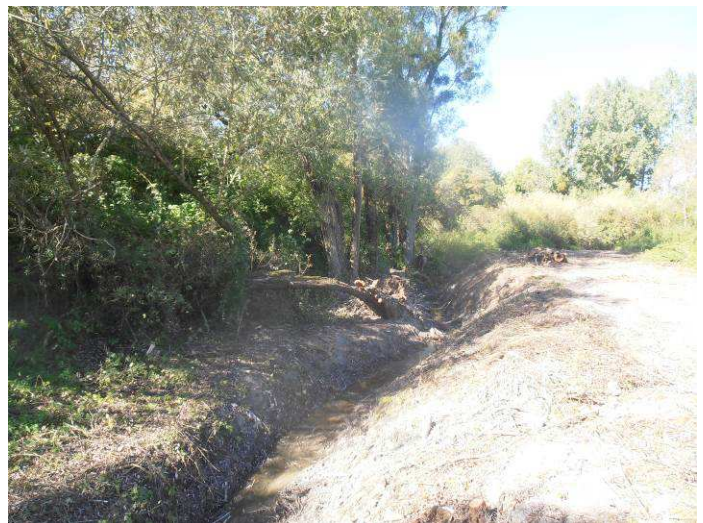
Constat : Végétation arborescente dégradée entraînant des problématique d'écoulement des eaux (création d'encombres, maintien de niveaux d'eau importants...).

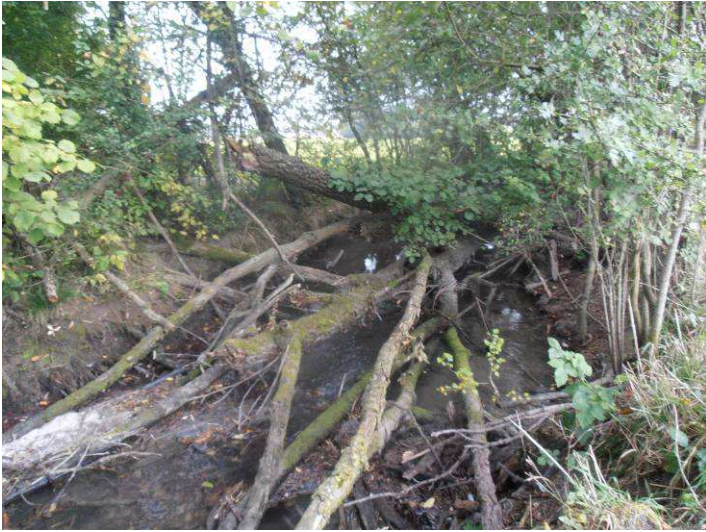
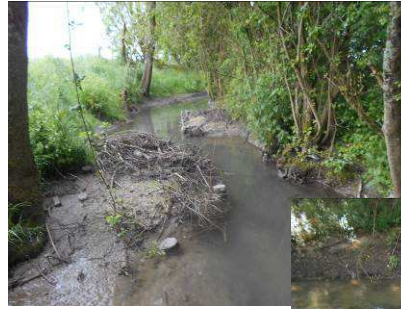
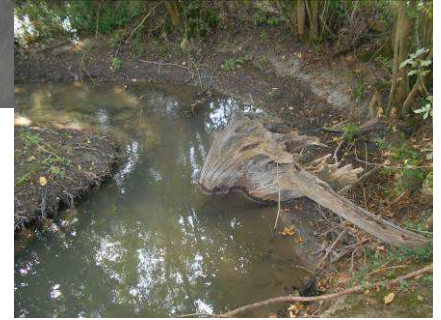
Constat: végétation vieillissante ou morte tombée dans le lit du ruisseau limitant les écoulements.

Intervention de désencombrement raisonnée des encombres sont maintenus et mise en place de peigne végétale pour diversifier le lit

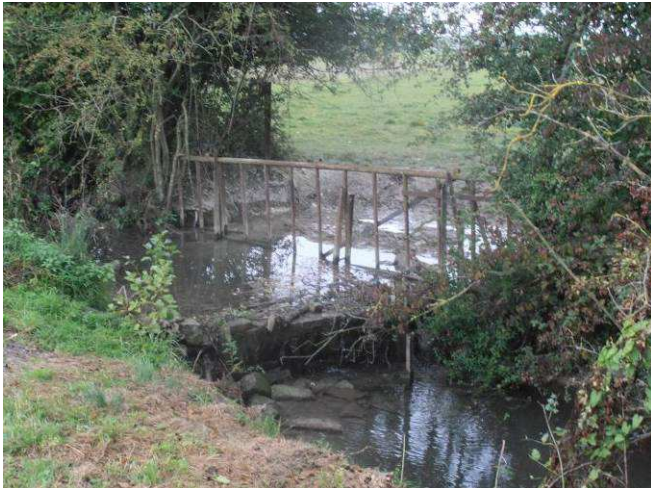
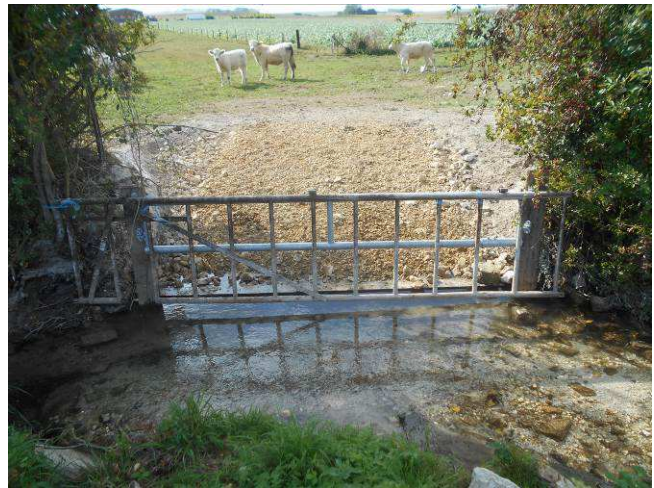
Constat: Présence de zone d'abreuvement avec retenue colmatant amont.
Modification de l'abreuvoir et suppression de la retenue

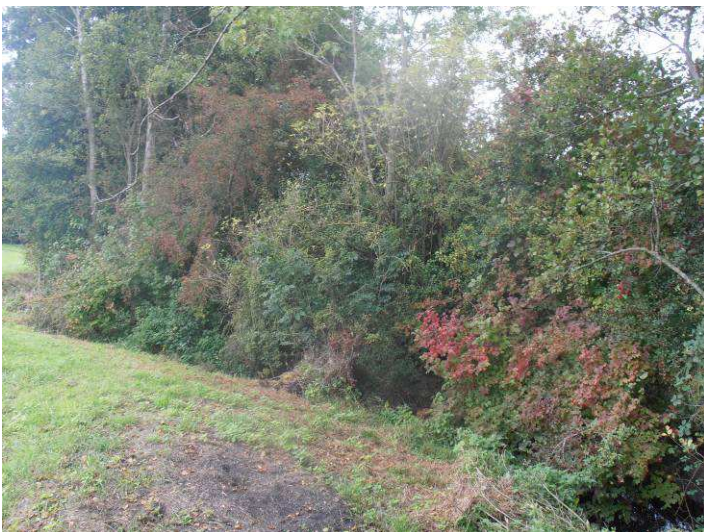
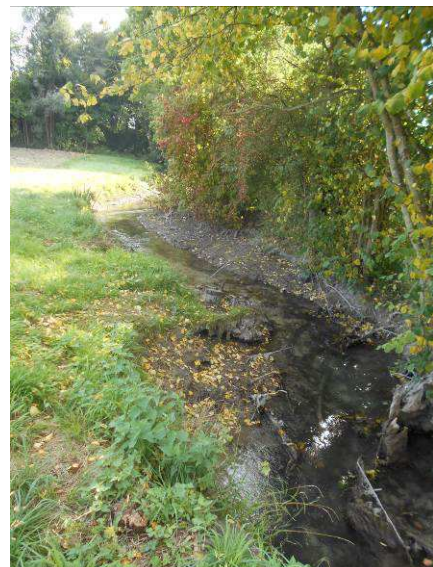
Constat: végétation buissonnante recouvrant fortement le lit du ruisseau.
A noter ici la suppression du barrage pour abreuvoir retenant 50 cm

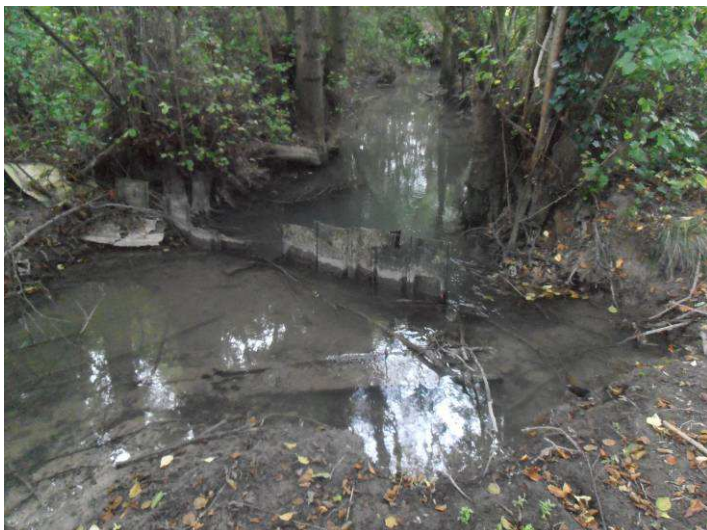
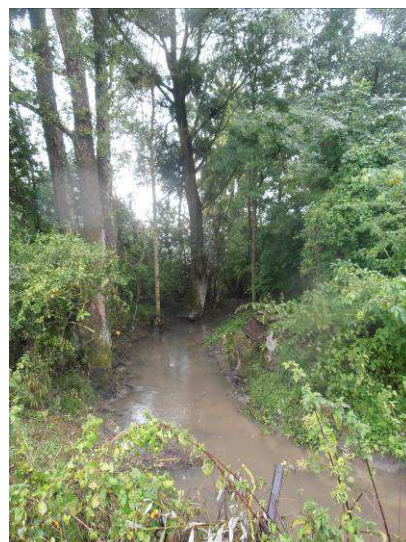
Constat: Présence d'éléments fixes dans le lit limitant les écoulements du ruisseau et entraînant un colmatage sur la partie amont.
Suppression de l'Ouvrage

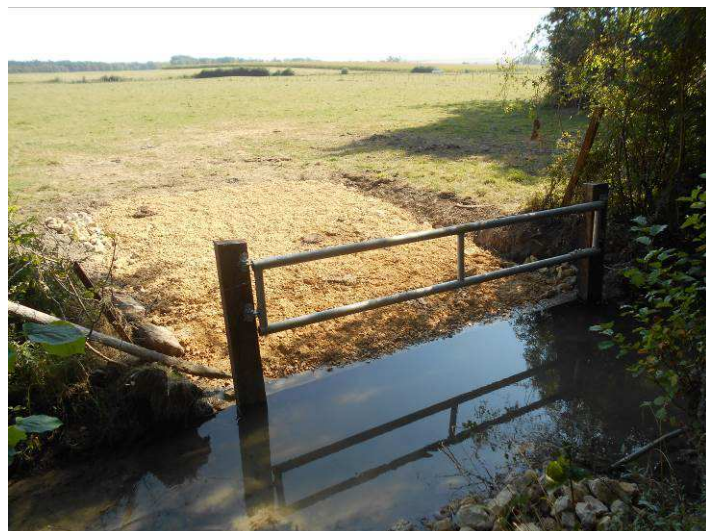
Constat: Présence de zone d'abreuvement direct caractérisé par un piétinement important du lit et entraînant un apport conséquent en sédiments.
Réalisation abreuvoir et pose de clôture

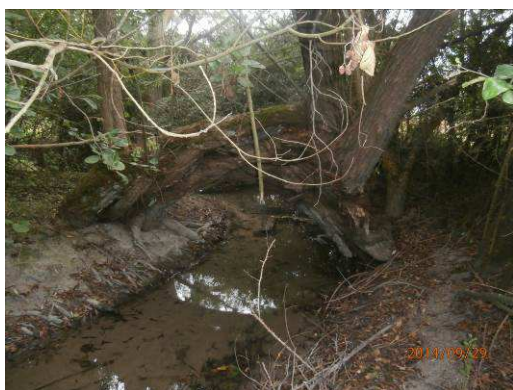
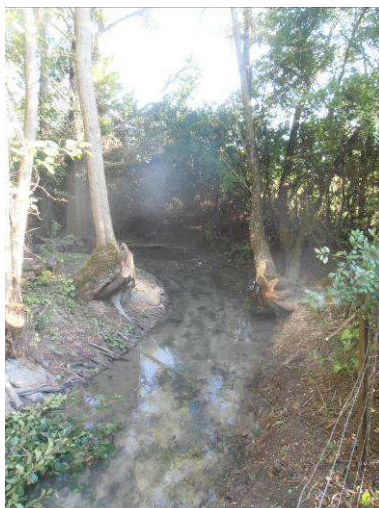
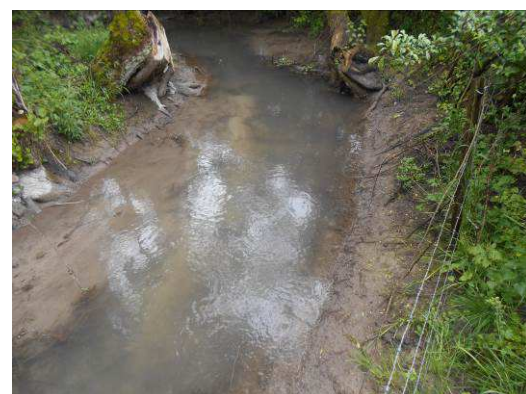
Constat: Lit colmaté, lame d'eau fine et homogène.
Intervention désencombrement raisonné et installation de peigne végétale afin de resserrer la lame d'eau.
Un hiver après le lit s'est rétabli et la lame d'eau s'est recentrée offrant des sous berges pour la faune
