ASA de la Vallée de l'Agron
Travaux d'entretien et d'aménagement
Ruisseau du Moulin
Tranche 2013

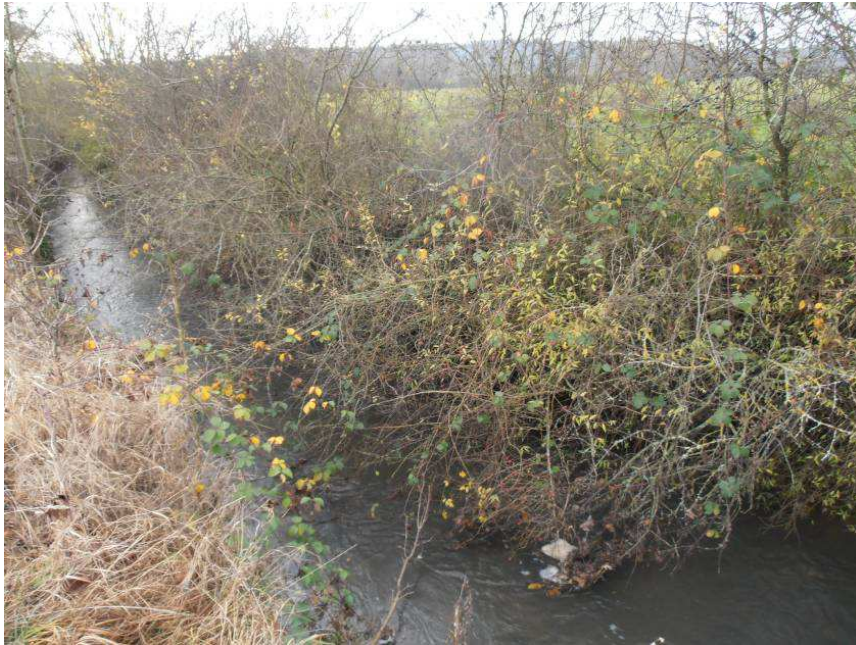
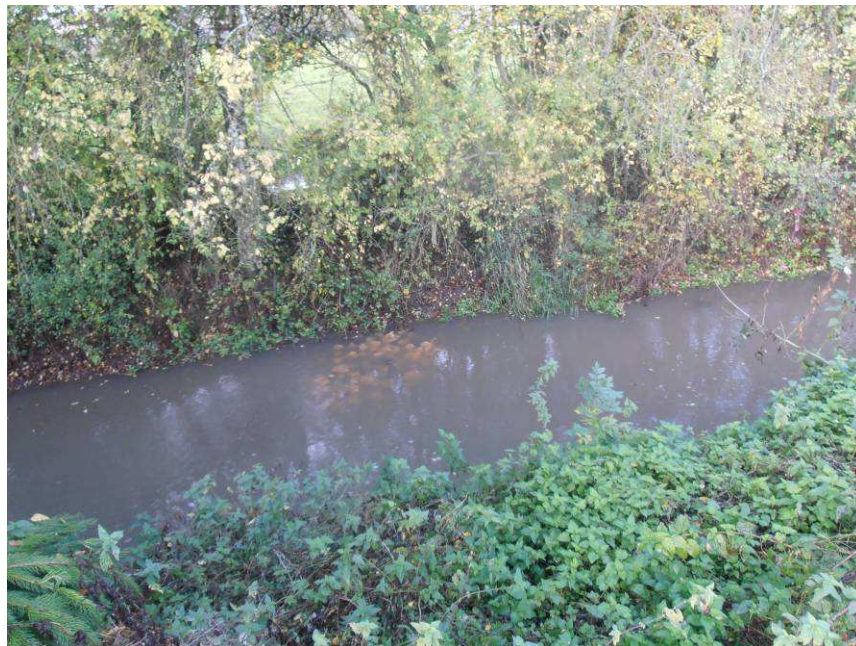
Avant : Végétation buissonnante recouvrant le lit du ruisseau ;
Intervention : Coupe des buissonnants et réalisation d'aménagements pour diversifier les écoulements.

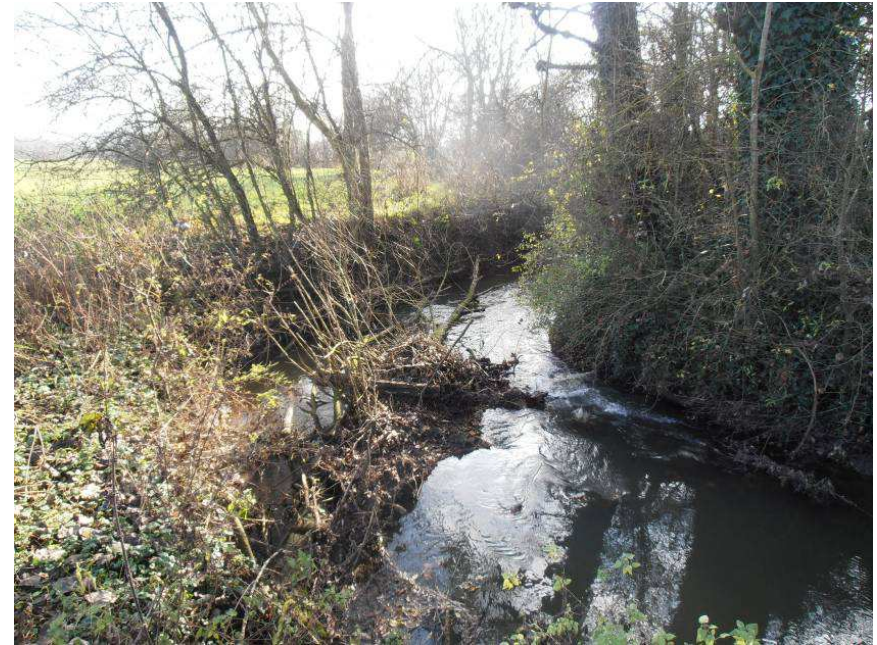
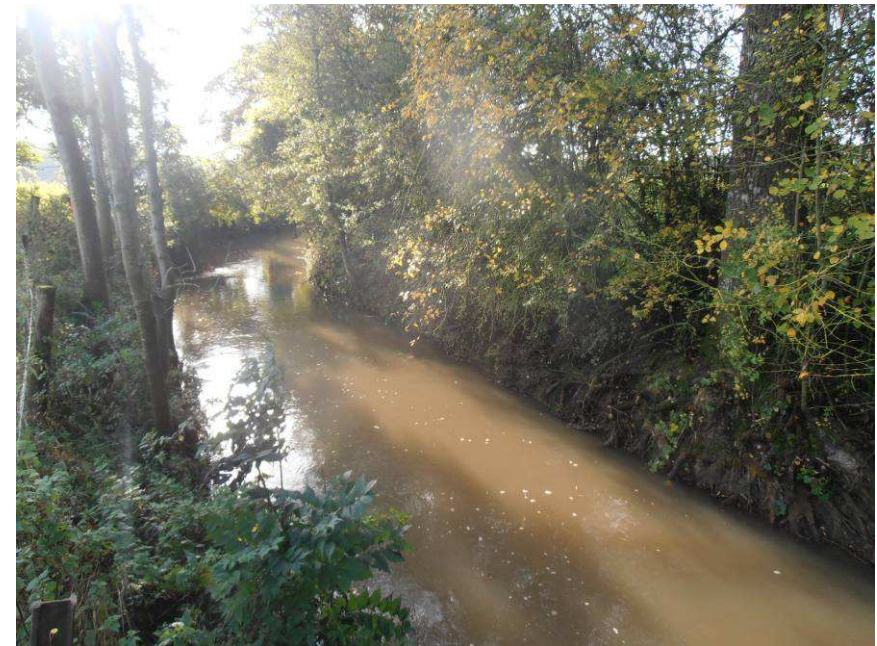
Avant : Présence d'un encombre dans le méandre du ruisseau ;
Intervention : extraction de l'embâcle, restauration des écoulements.

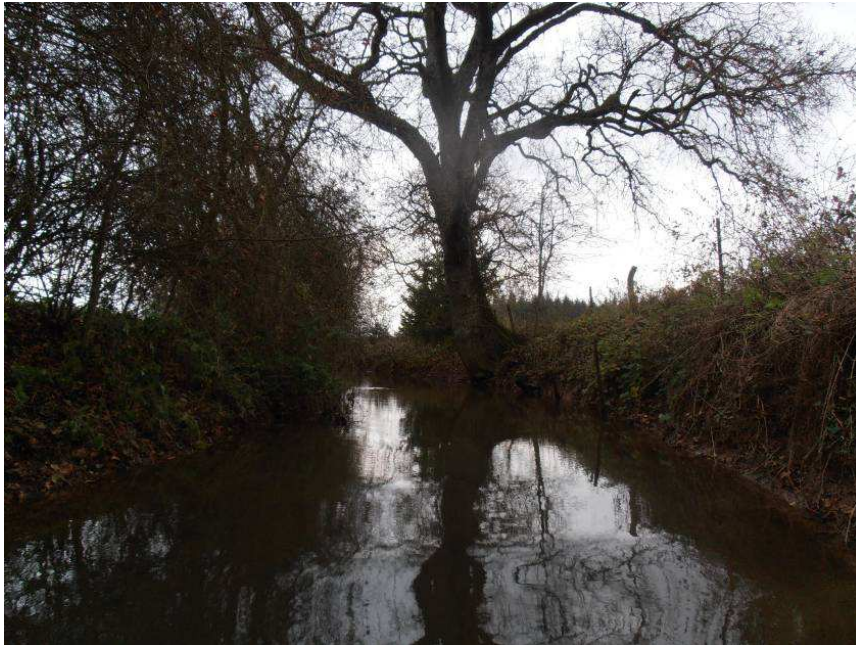
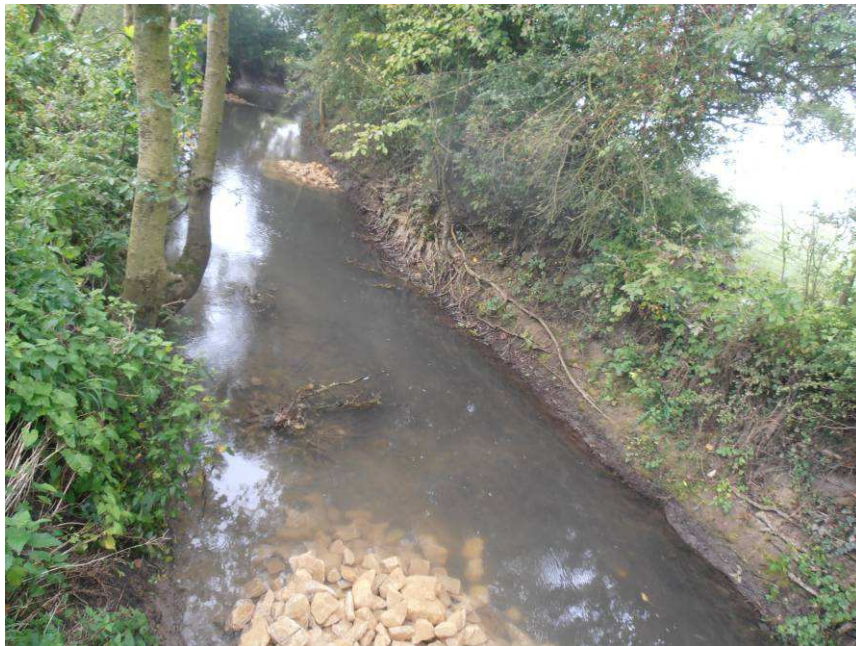
Avant : Secteurs homogènes peu diversifiés avec quelques zones colmatées ;
Intervention : mise en place de déflecteurs=> diversité et décolmatage du ruisseau.

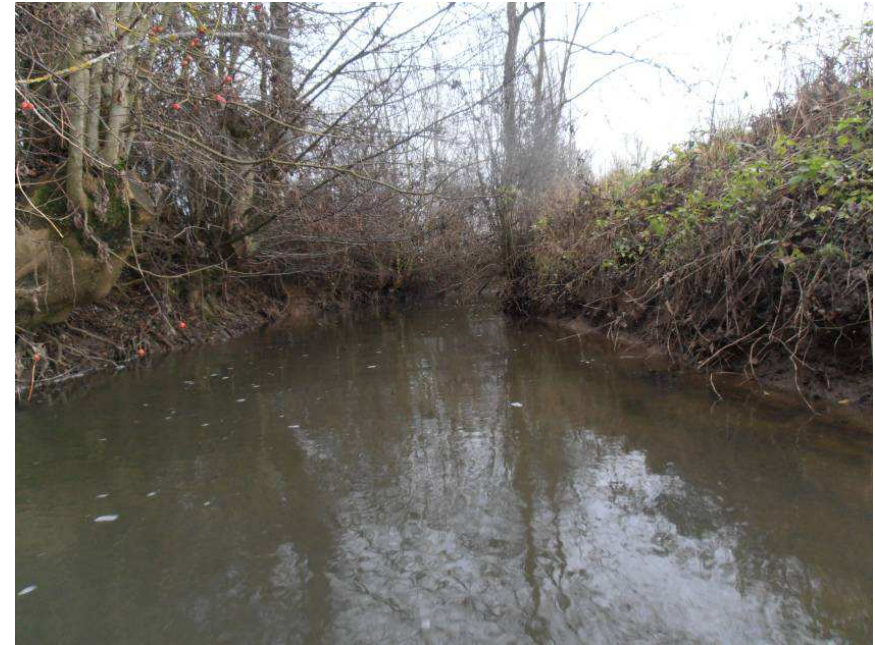
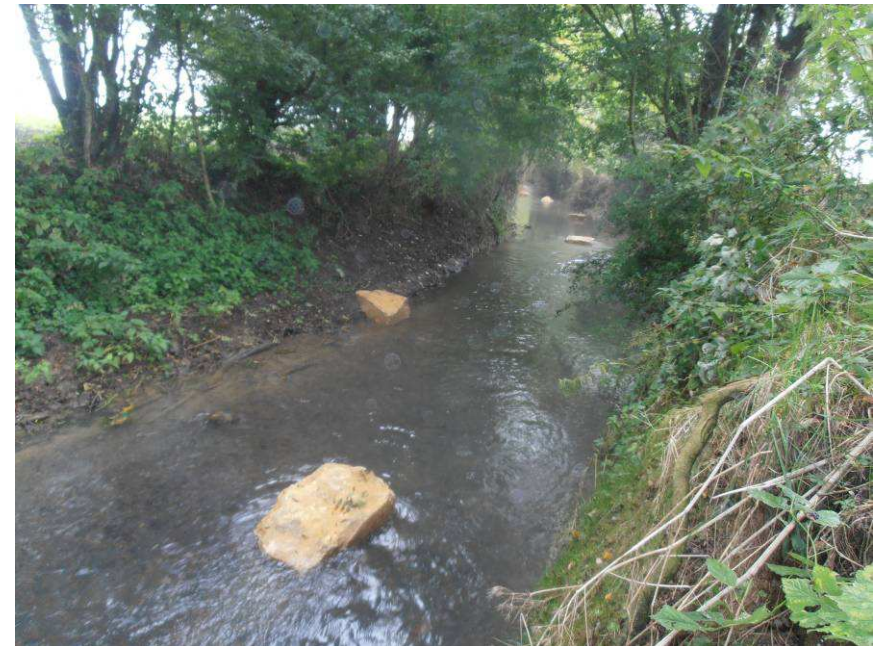
Avant : Secteurs homogènes peu diversifiés ;
Intervention : Mise en place de blocs aléatoirement pour diversifier les écoulements et le tronçon (création de caches...).
