ASA DE LA VALLEE DE L'AIRE  
Travaux d'entretien 2010

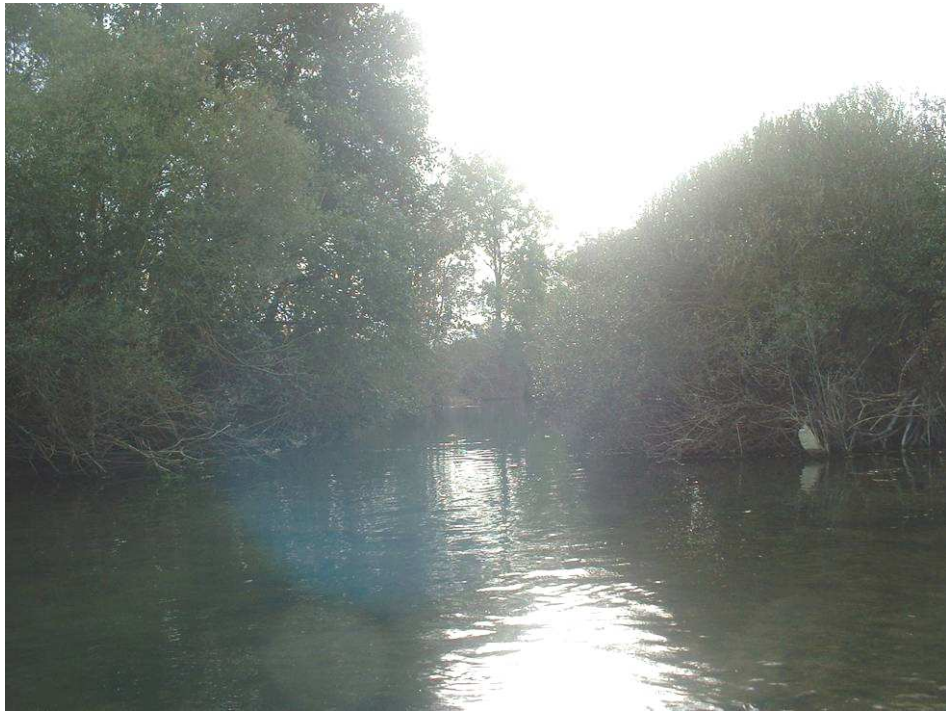
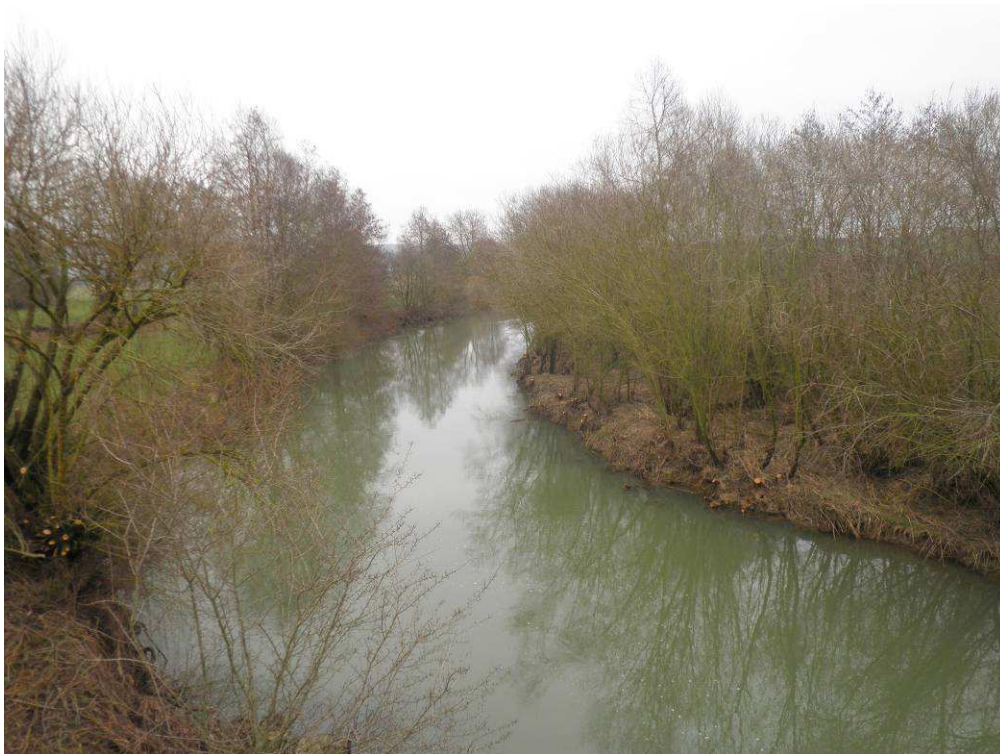
Saules buissonnants laissés en 2003 : une partie à recéper  
La section des brins trop gros sont propices  
à l'arrachement de la cépée lors d'une crue : en aval pont de Grandprè

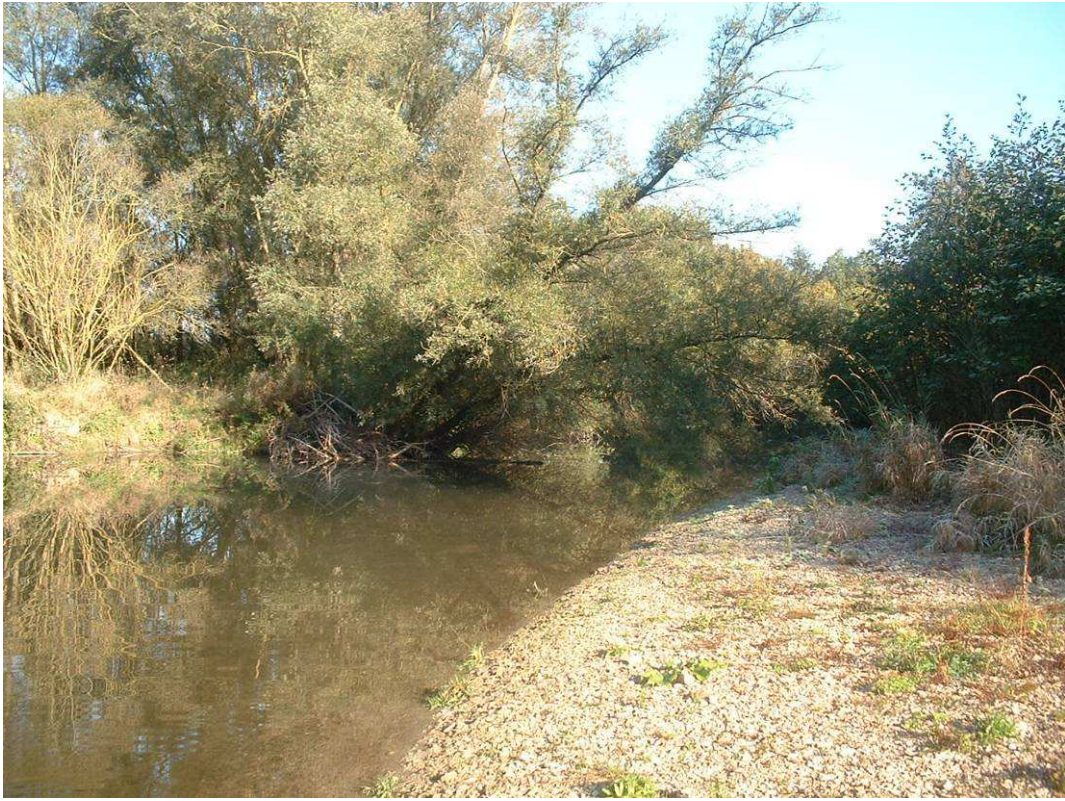
Cépée de Saule blancs proche du déracinement sous la Ferme Barbanson

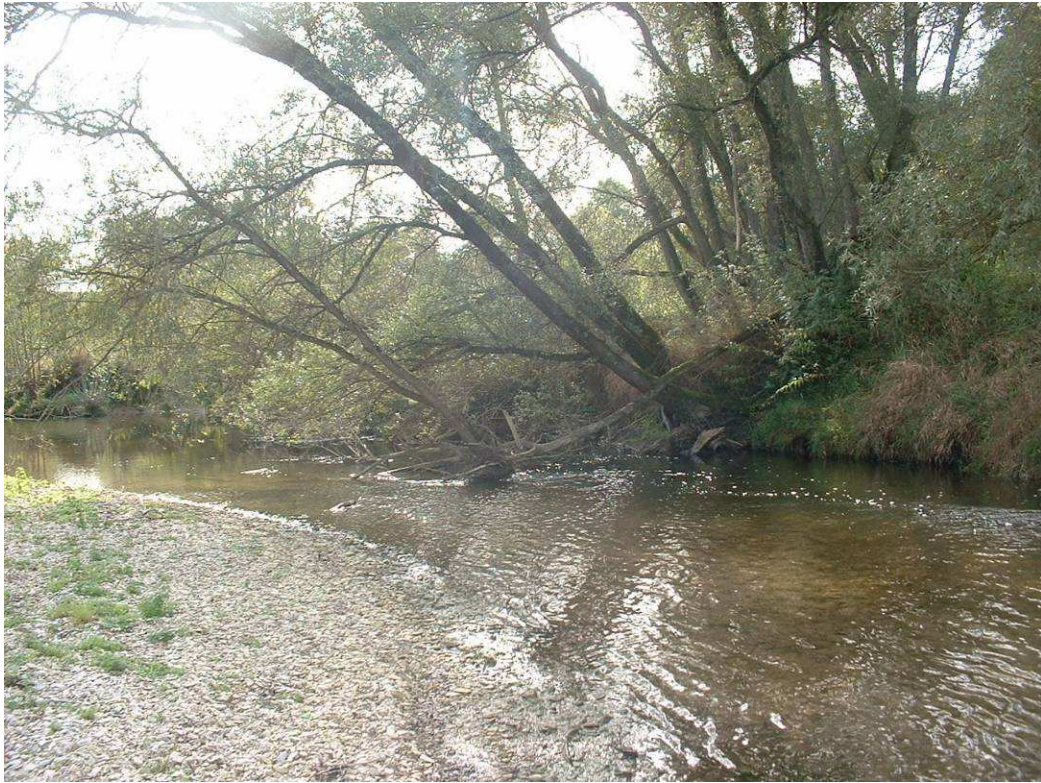
Autre cépée de saule sous fermes des Lairessees proche du déracinement

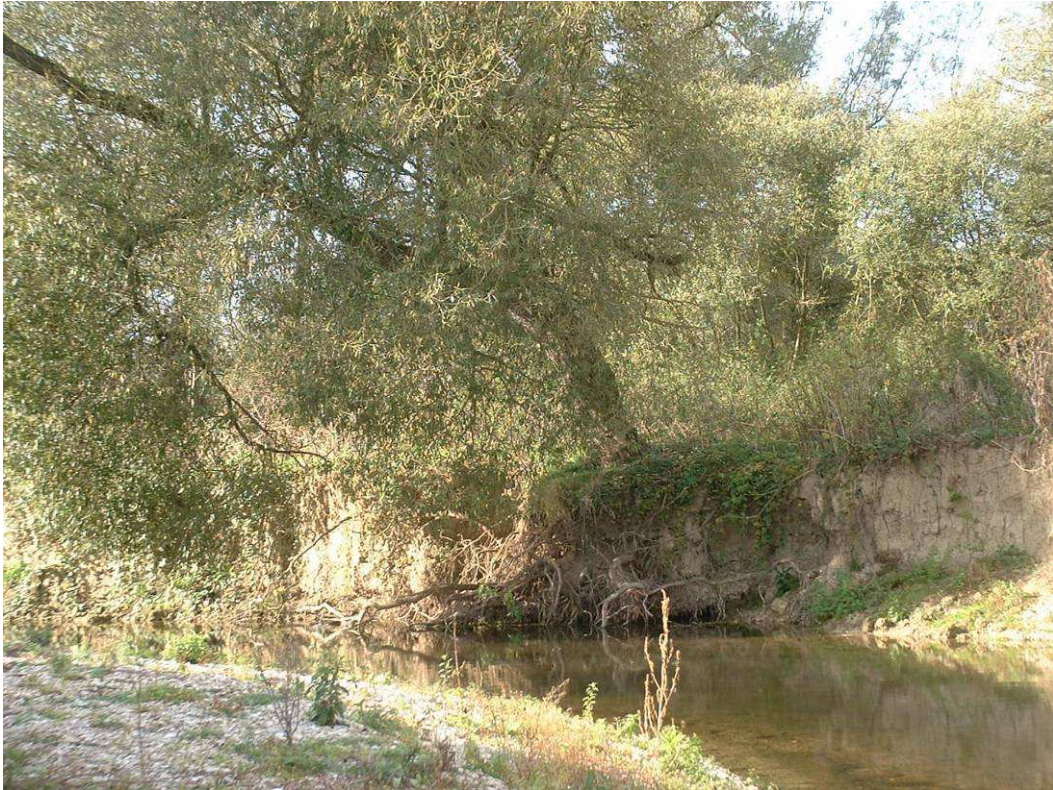
Erosion de berge : saule menacé,  
en cas de déracinement la souche se stabilisera en pied de berge

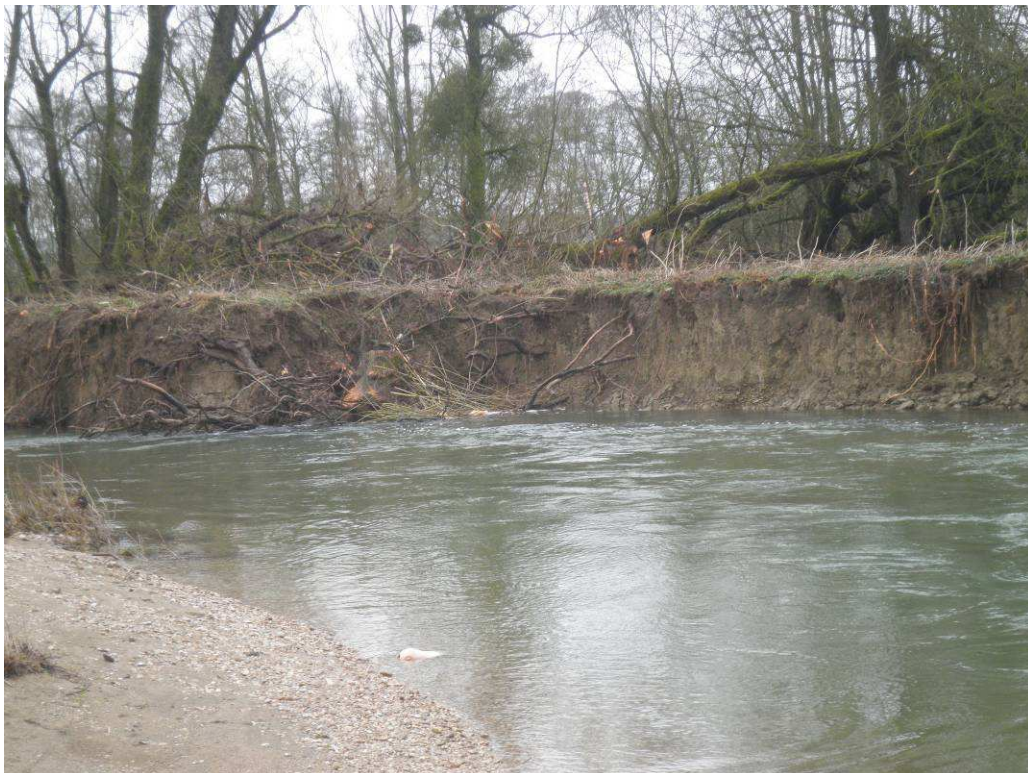
**Au cours de l'hiver 2009-2010 l'arbre à basculer,  
mais la souche a été préservée lors des travaux**
