ASA DE LA BAR SUPERIEURE
TRAVAUX D'ENTRETIEN ET D'AMENAGEMENT (LA BAR)
TRANCHE 2012

ASA DE LA BAR SUPERIEURE
TRAVAUX D'ENTRETIEN ET D'AMENAGEMENT
LE FOSSE DE QUINGUY
TRANCHE 2012

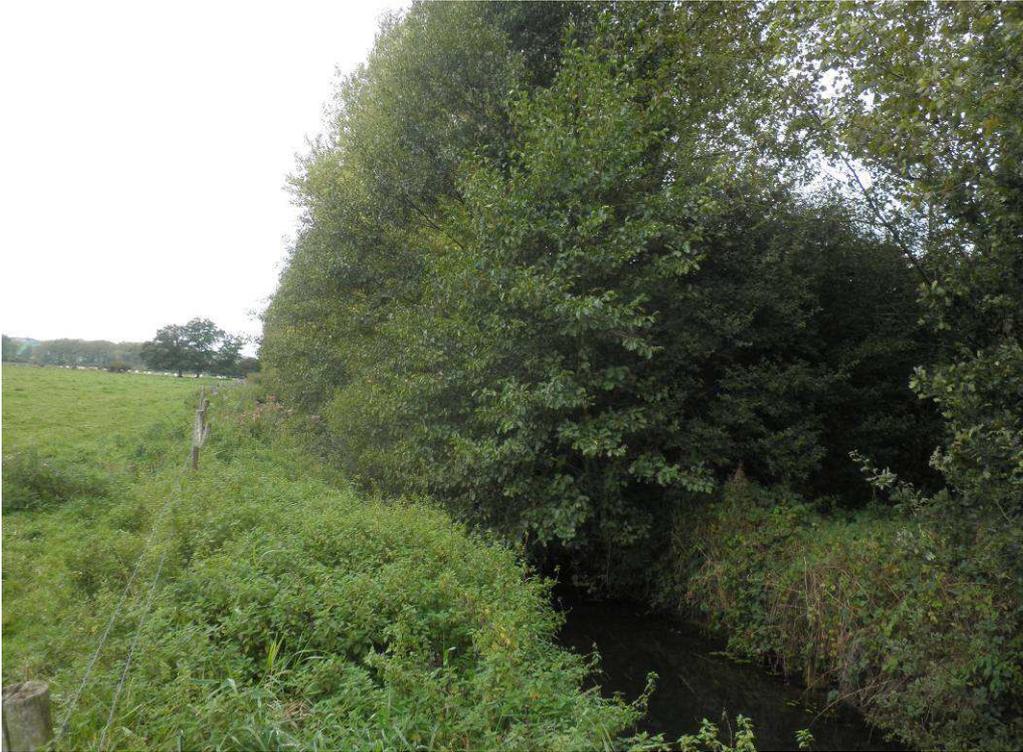
Constat : La Bar partie avale (sous Germont). Présence d'espèces arbustives principalement dominées par le saule qui recouvrent la ½ ou la totalité du lit de la rivière.

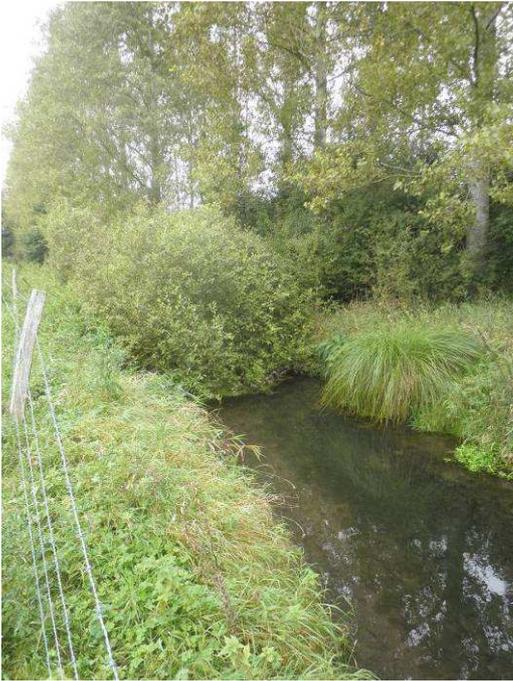
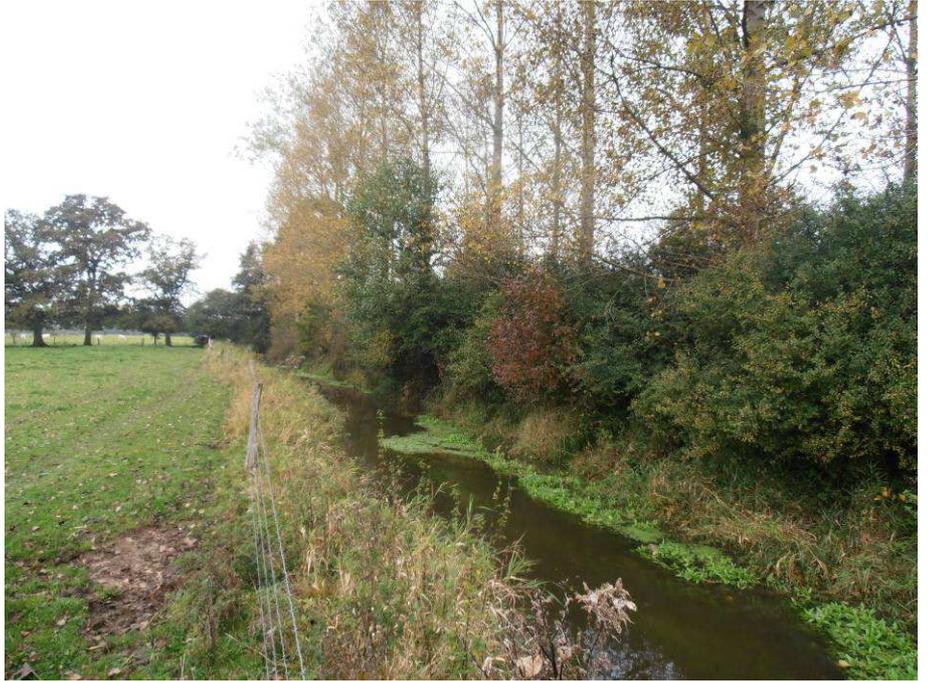
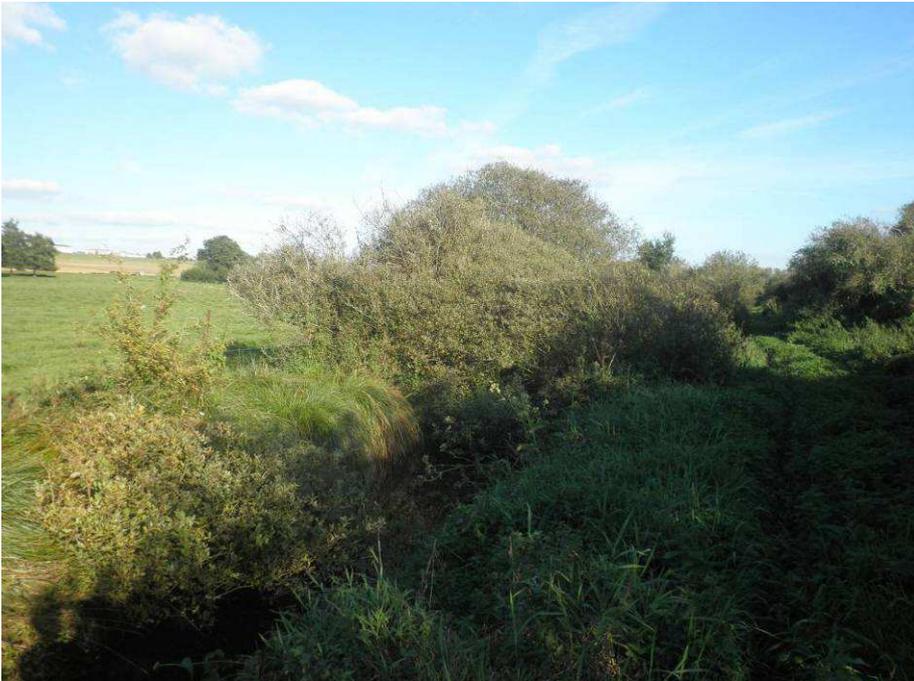
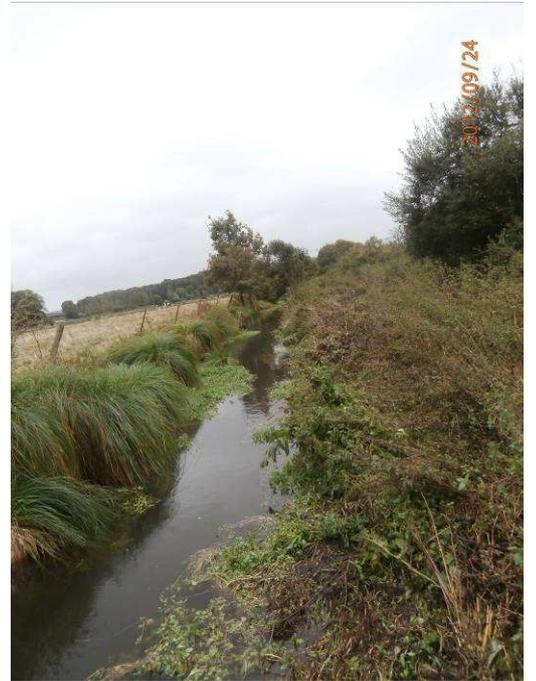
Constat : Présence de sujets buissonnants recouvrant fortement le lit de la rivière ;
Intervention 2012 : Coupe des boules de saules développées sur le lit.

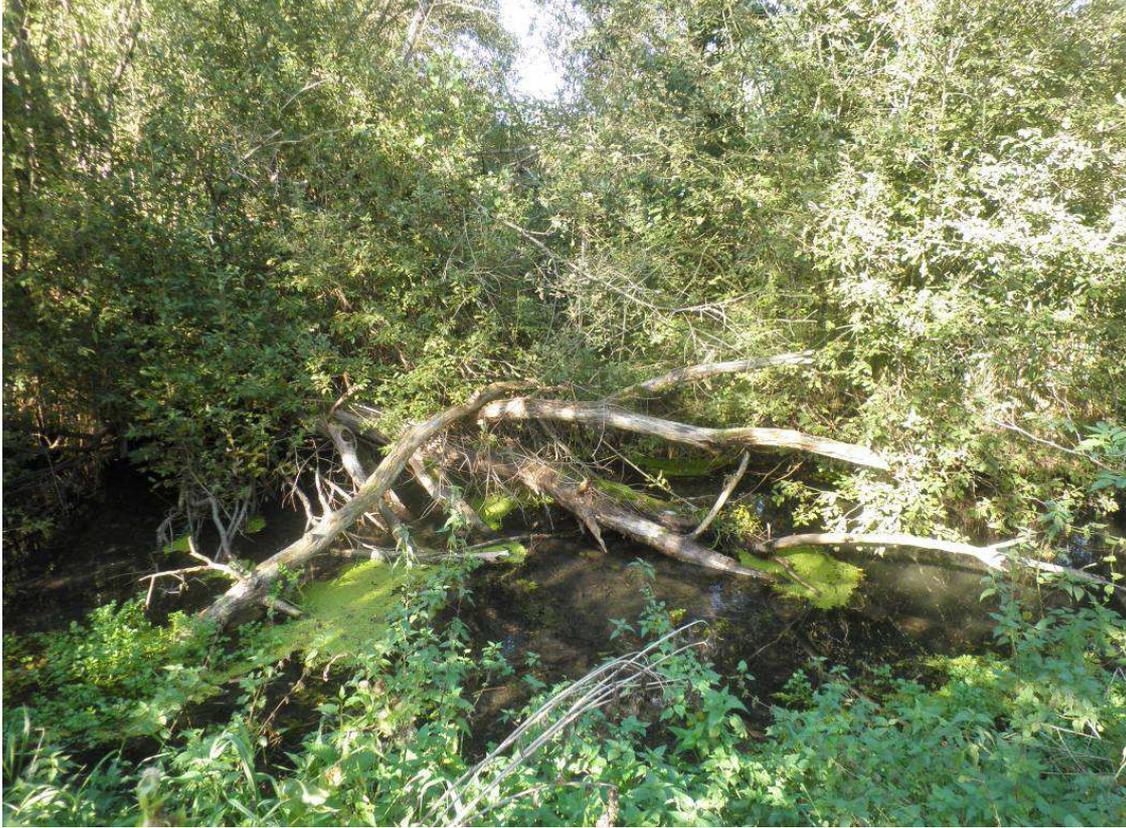
Constat : Vieux peuplier mort bordant la rivière et tombé suite au vent.

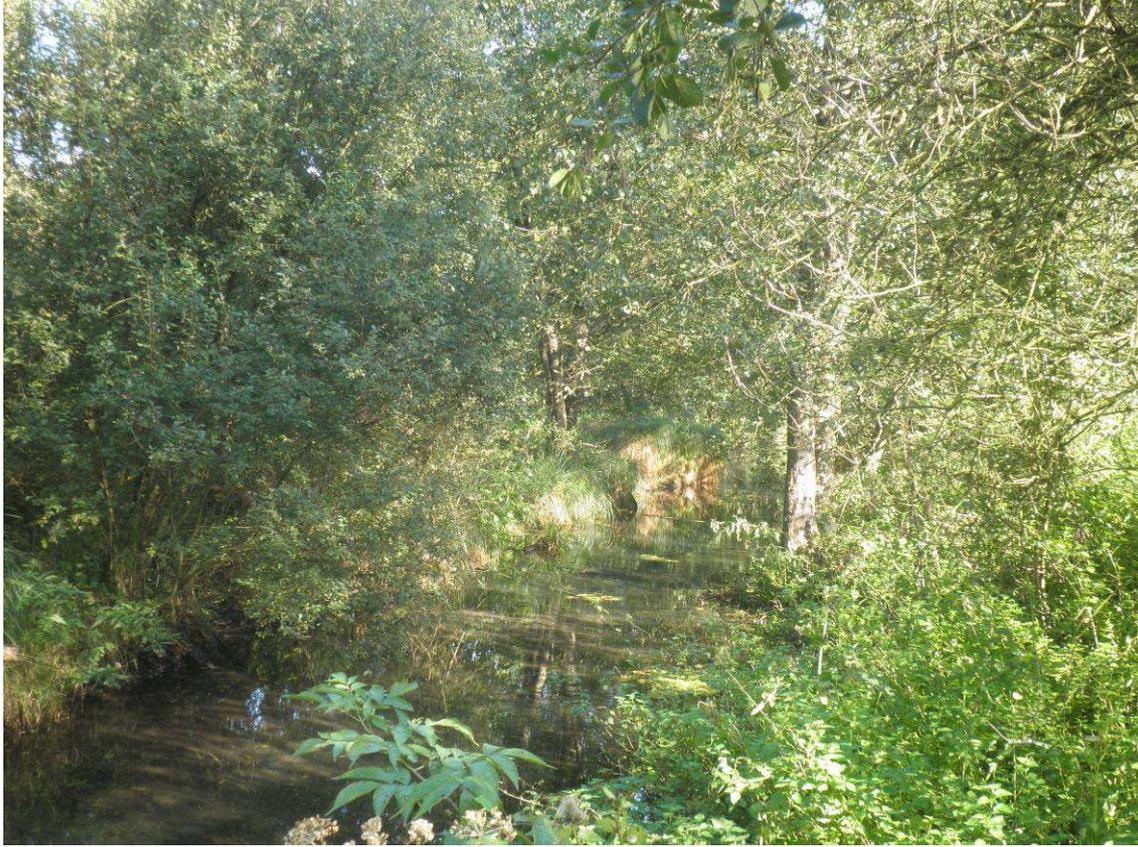
Constat : milieu refermé, sélection à réaliser dans les arbustifs et arborescents

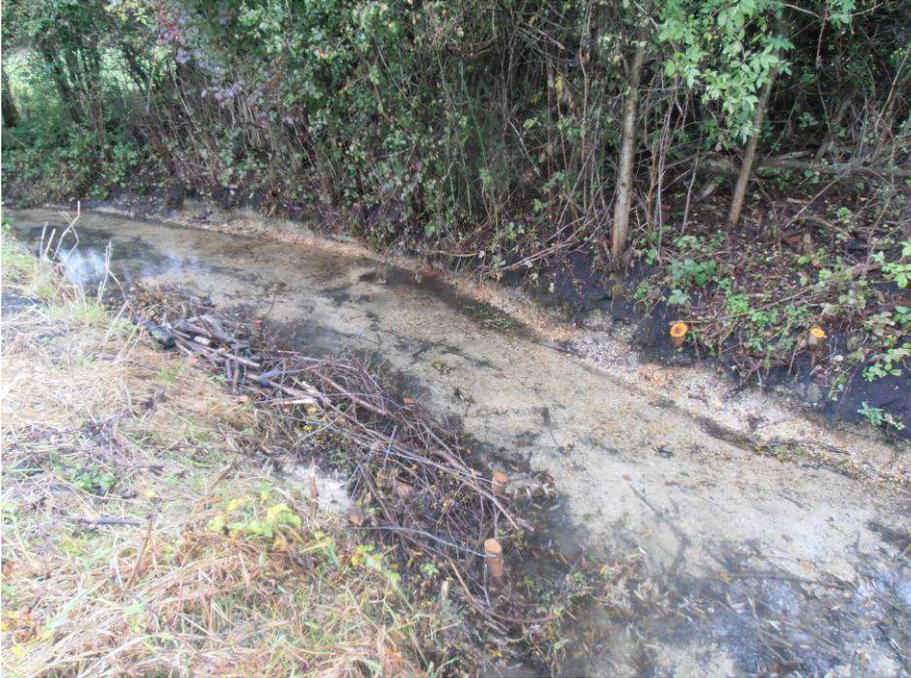
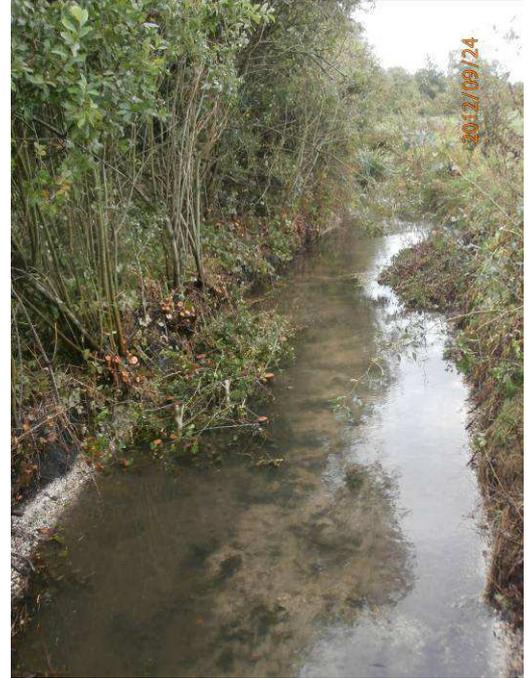
Réalisation de banquettes peignes et peignes-défecteurs sur les secteurs relativement homogènes présentant peu de courant et un colmatage important afin de réduire la section d'écoulement et augmenter la vitesse d'écoulement.

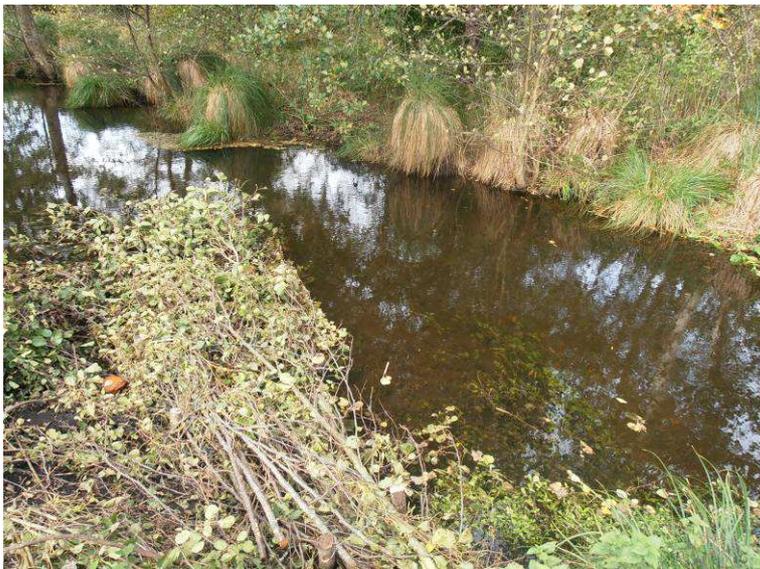
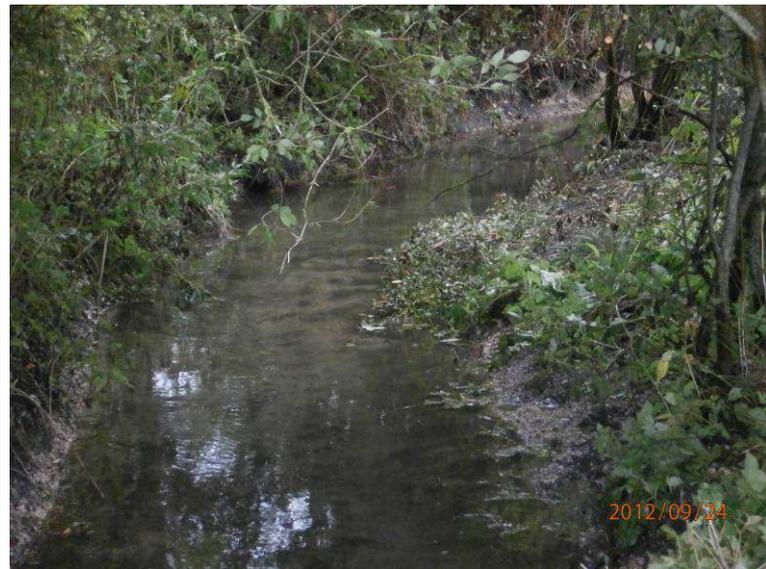
Observation de déclotage du substrat après quelques semaines.

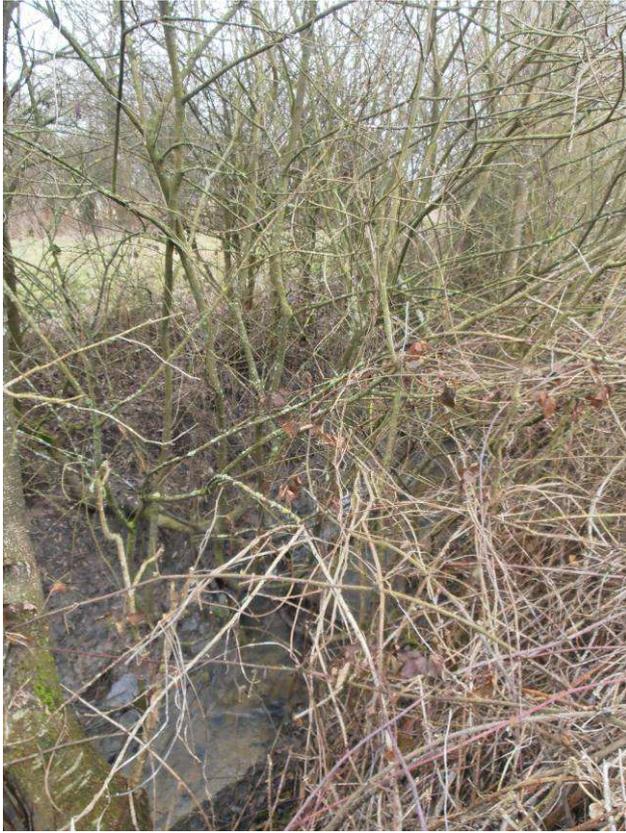
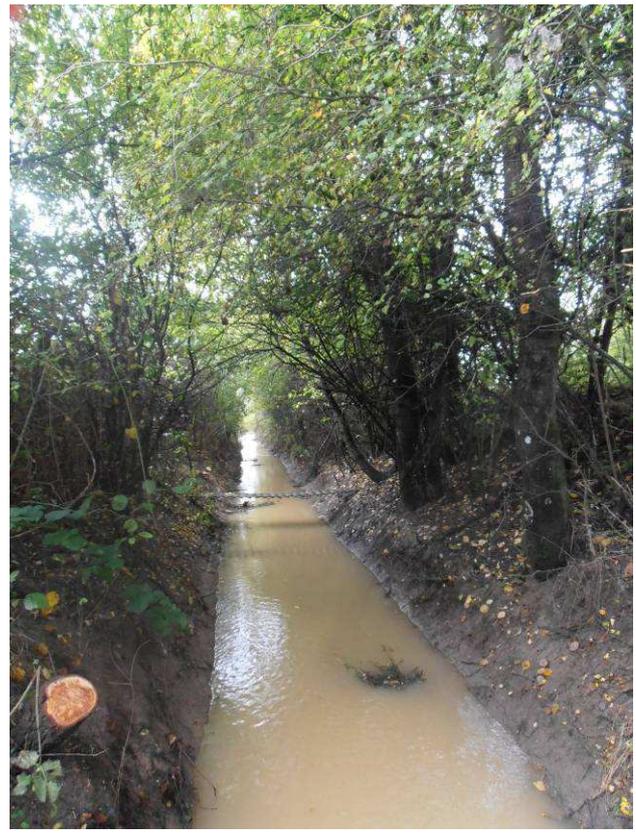
Constat : Végétation buissonnante développée dans le lit du ruisseau (fossé de Quinguy) ;
Intervention 2012 : coupe et extraction des branchages.

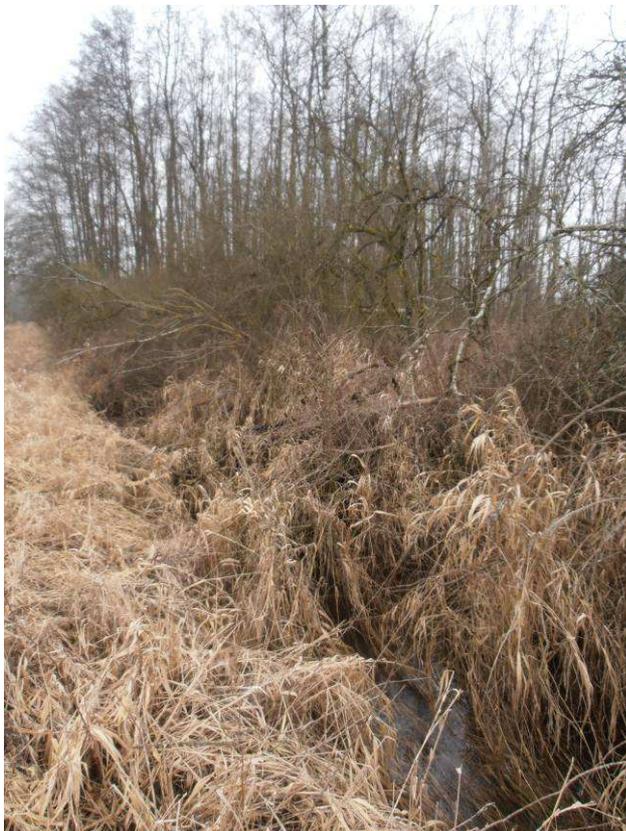
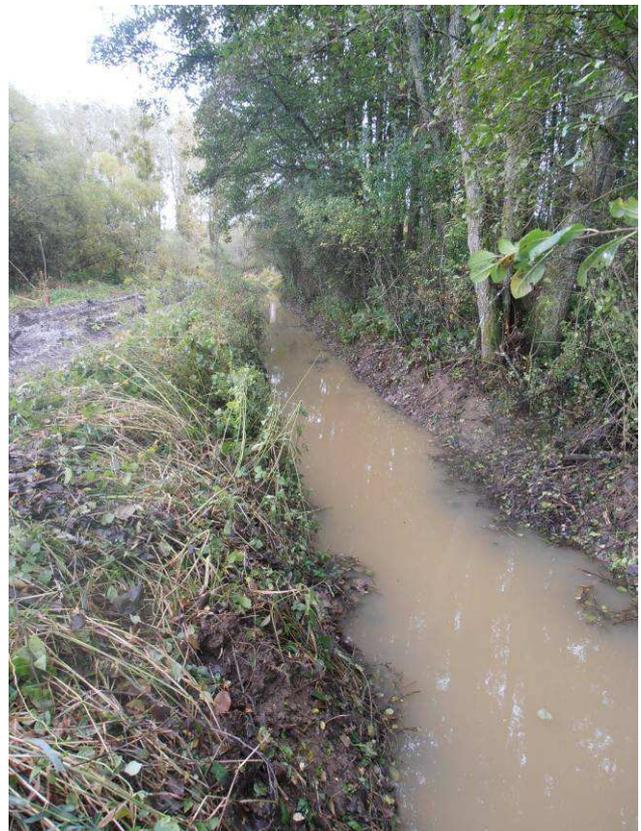
Constat : Prunelliers et aubépines retombant dans le lit du cours d'eau (fossé Quinguy) avec développement de baldingères ;
Intervention 2012 : coupe et extraction de la végétation buissonnante développée dans le lit.
