ASA DE LA BAR SUPERIEURE
Bièvre : Intervention 2007

Plantation sur la BAR , Barrosset et le Canal MARAT

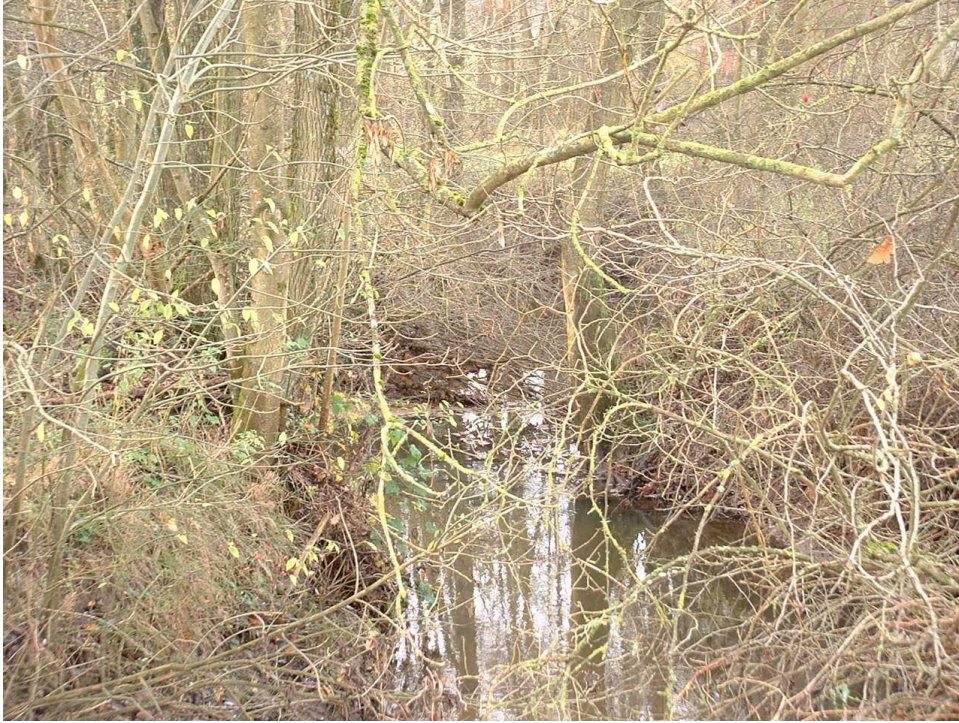
Amont du périmètre avant travaux

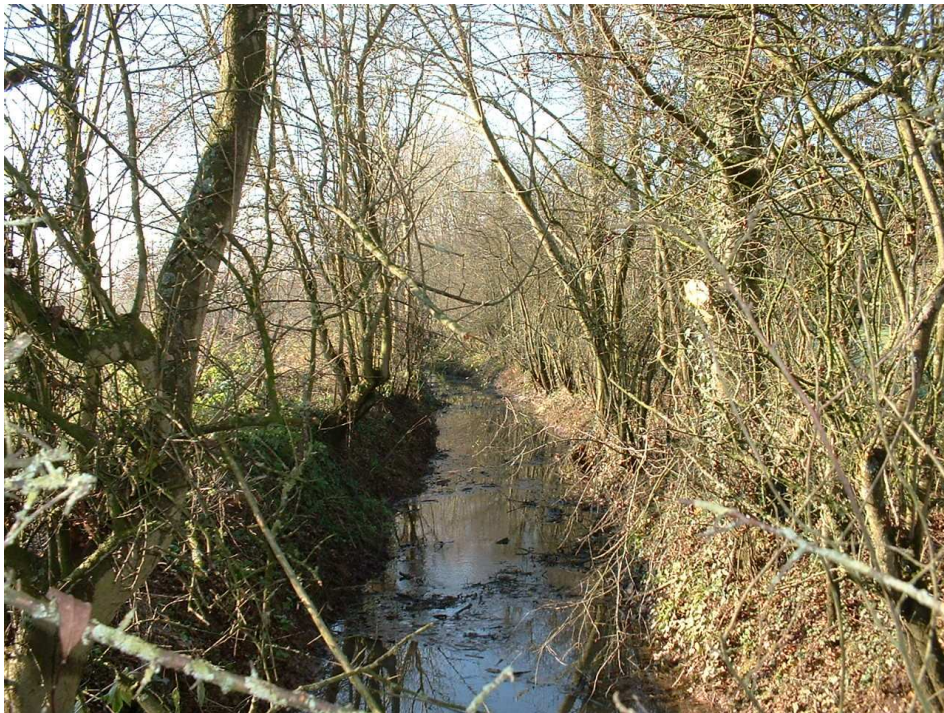
Après coupe sélective

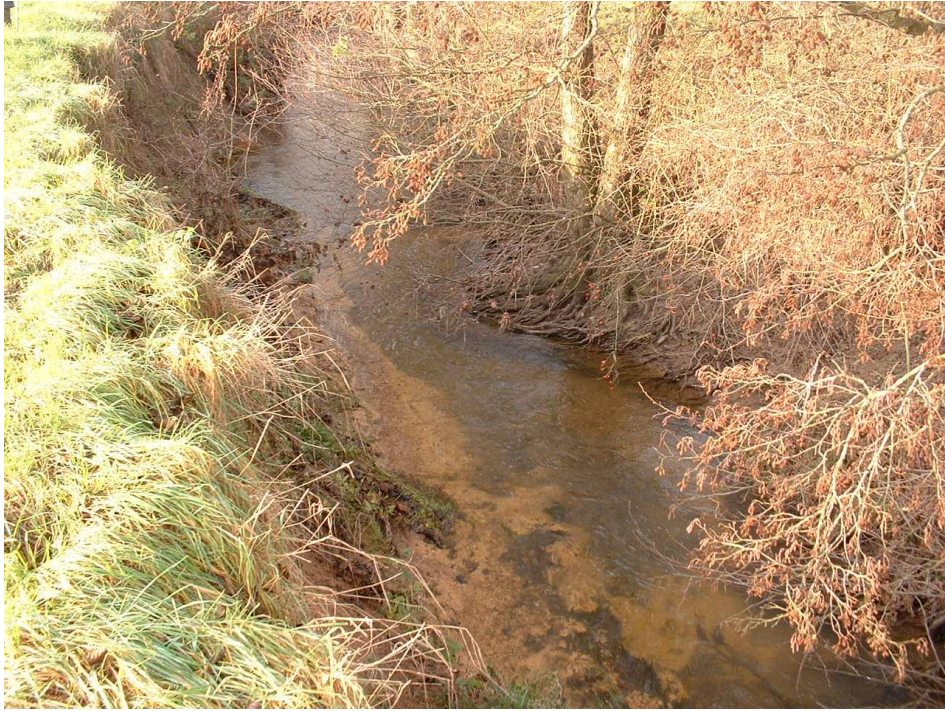
Aval du chemin de verrière problème encaissement dégradation du lit mineur

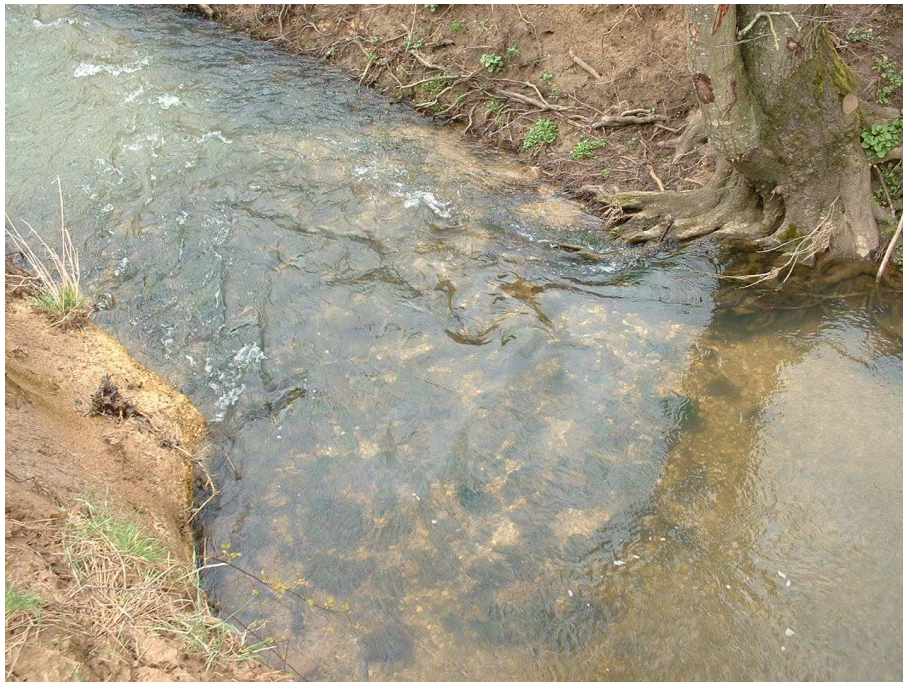
Mise en place d'un seuil le 15 octobre 2007 ;
le gravier se dépose très rapidement, vue au 15 mars 2008

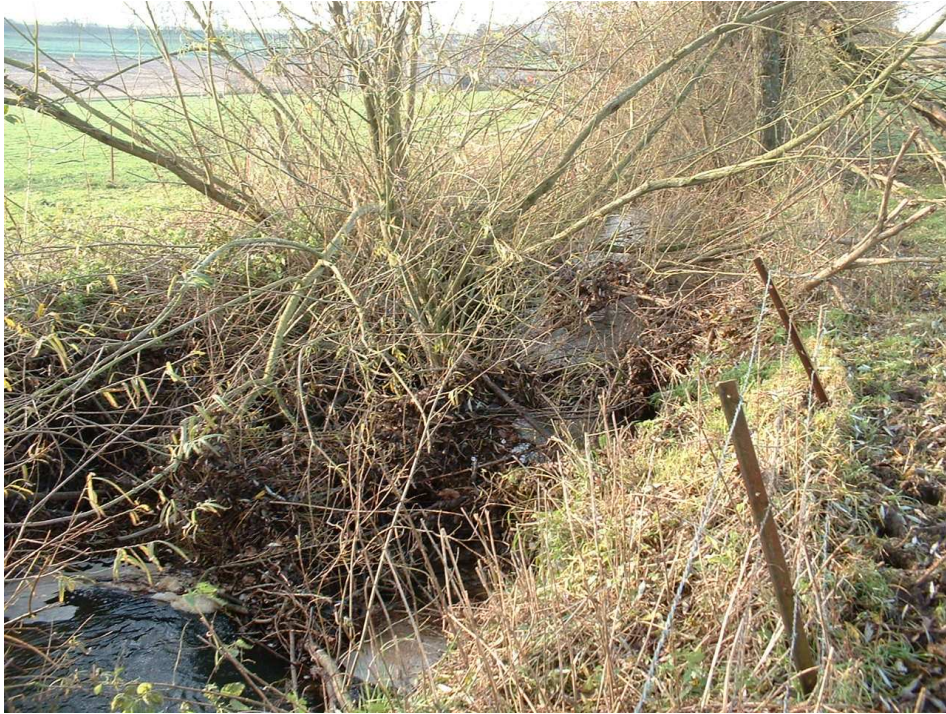
Aval de la fausse Bièvre avant travaux

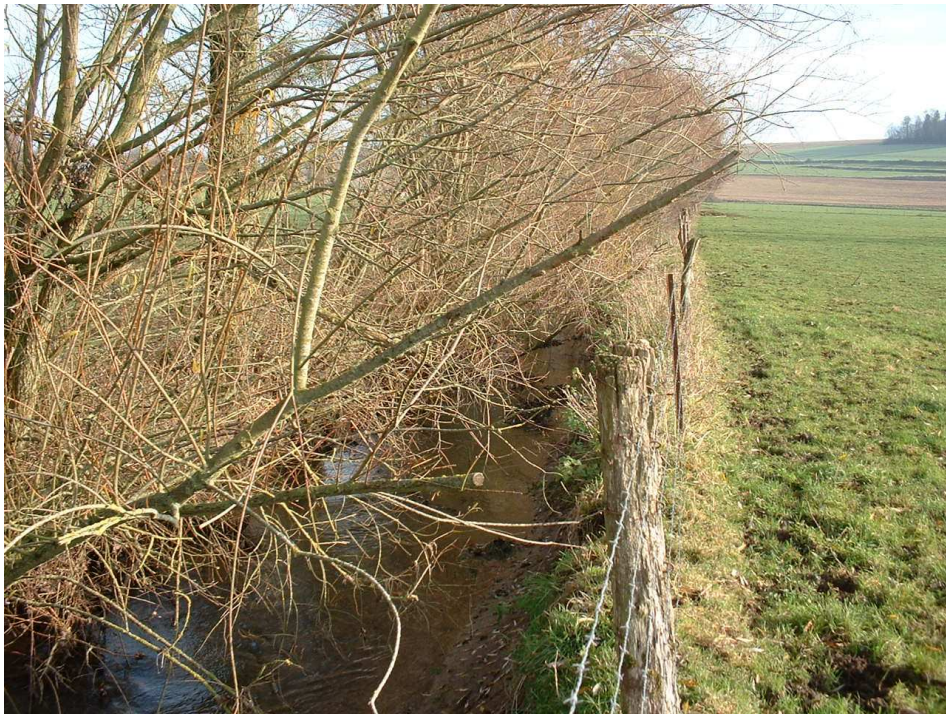
Sous Brielles sur Bar avant travaux

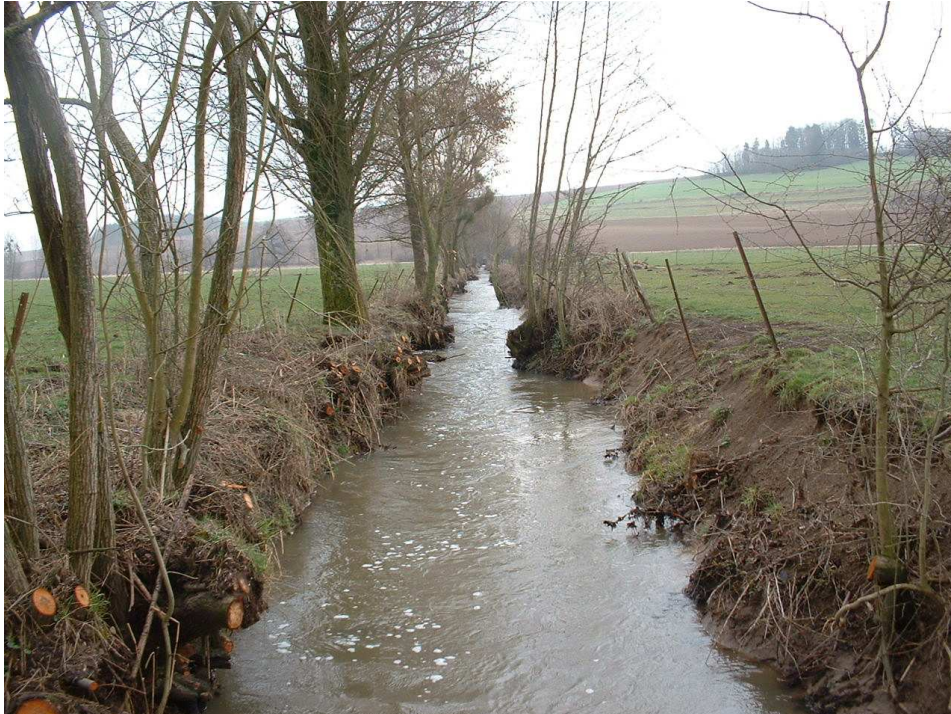
Après travaux et mise en place de bouture sur la rive gauche

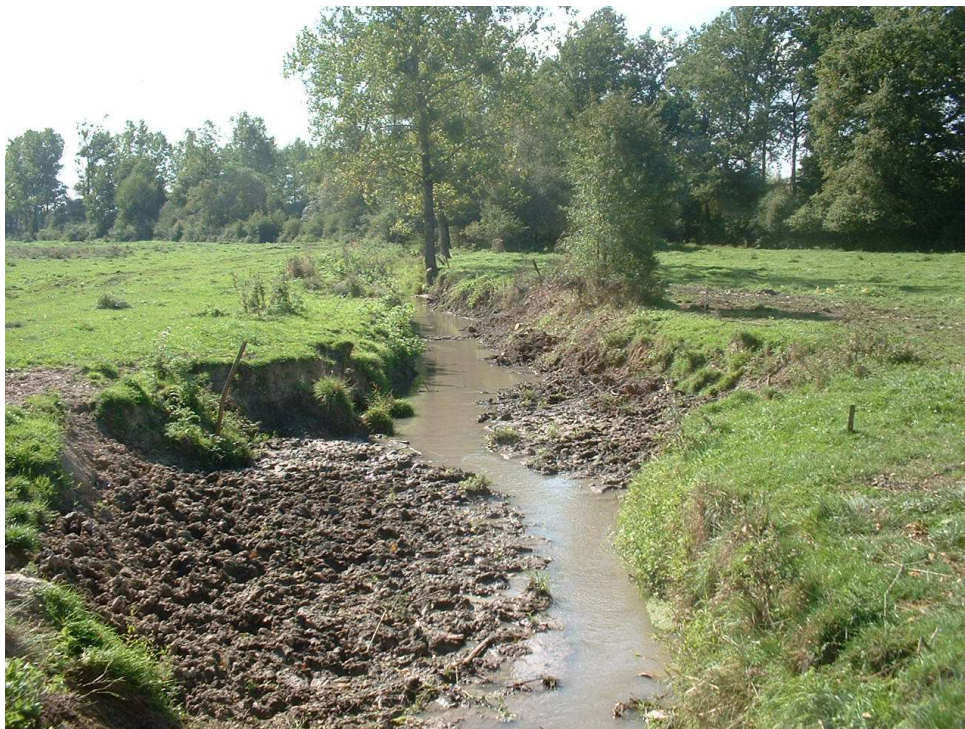
Zone d'abreuvement direct sur le ruisseau du Barrosset

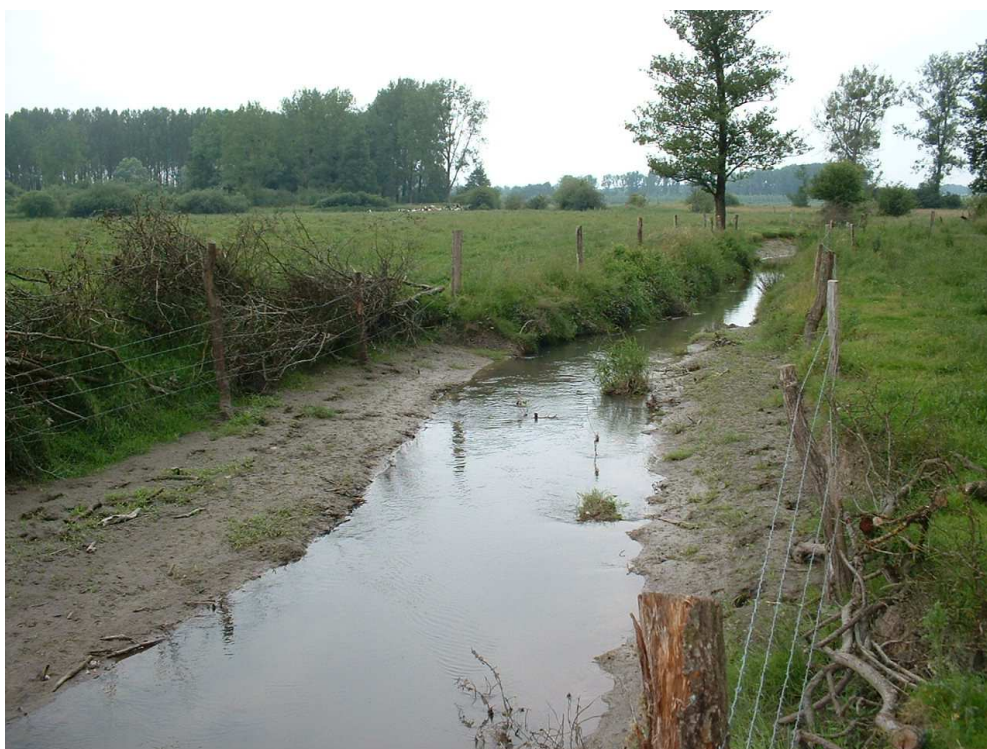
Ruisseau du Barrosset : Abreuvoir direct Clôturé et plantation

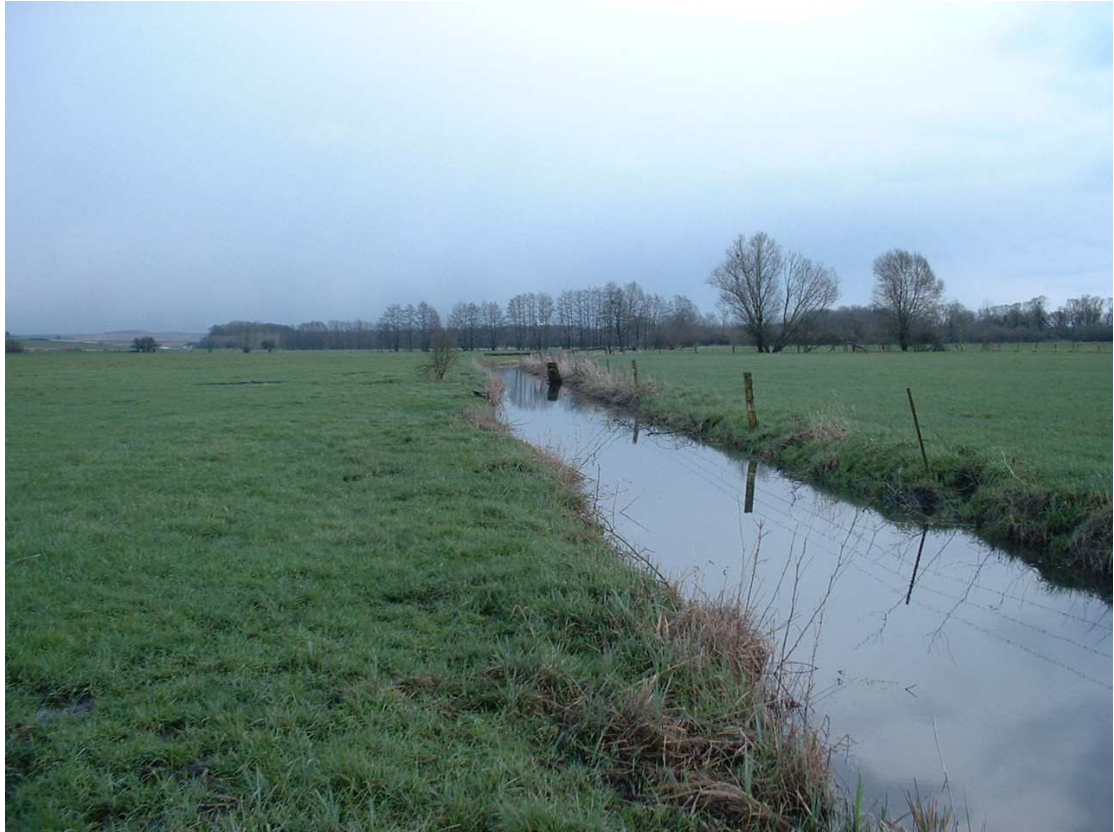
Canal MARAT : berge à nue

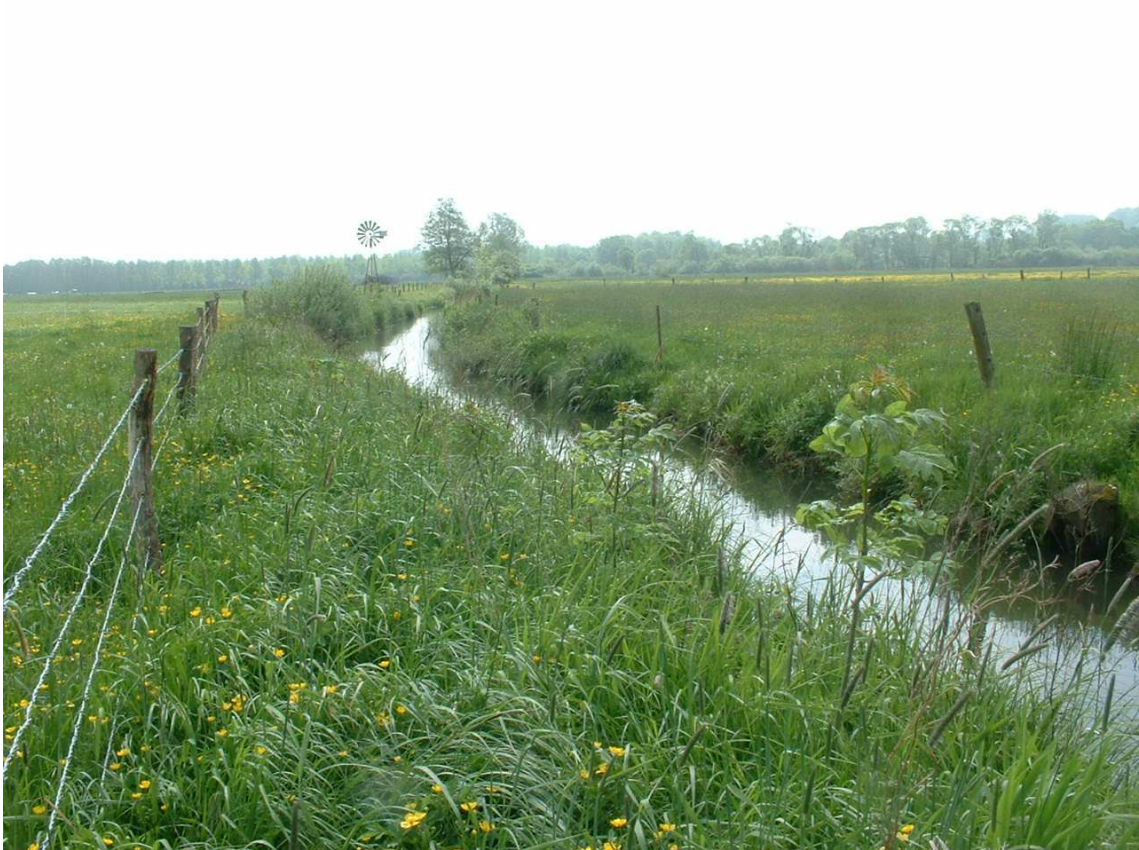
Clôture en retrait et plantation le long du ruisseau.

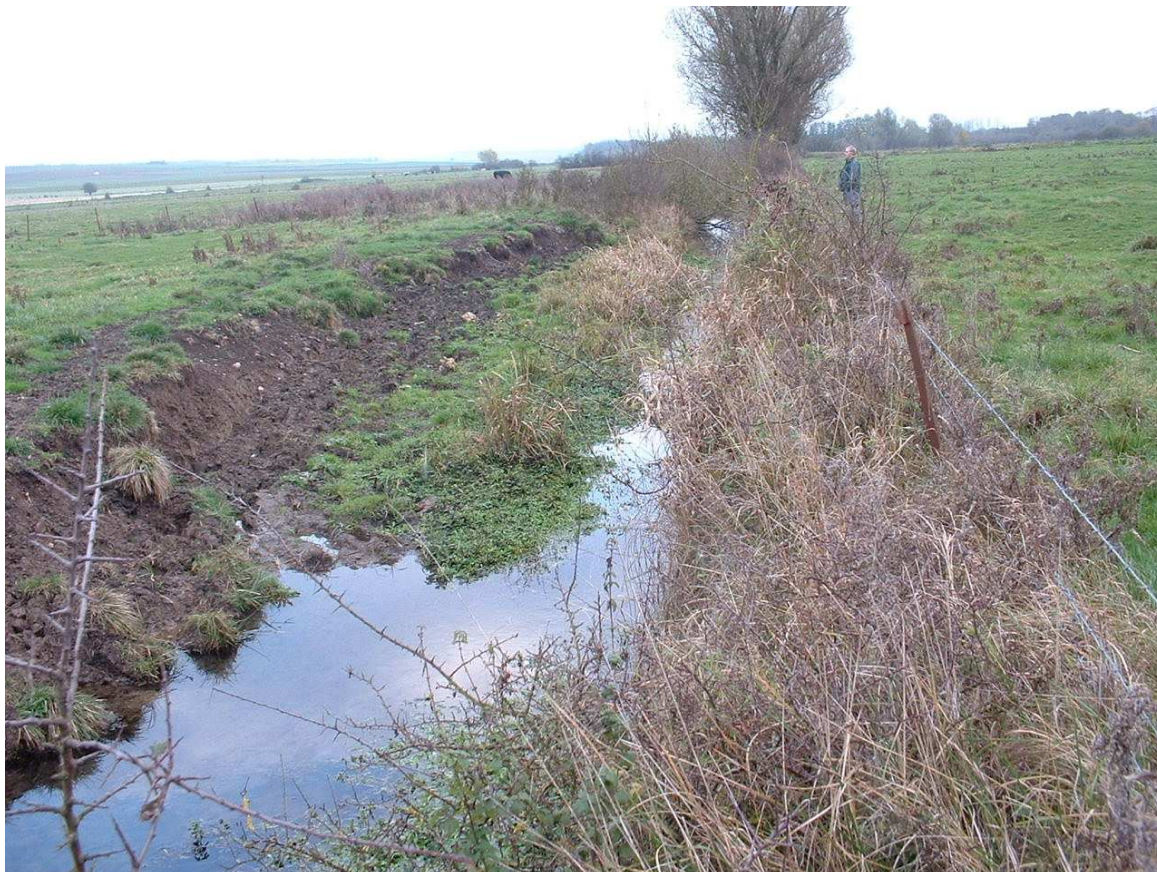
Canal MARAT : Berge dénudée et abreuvement direct

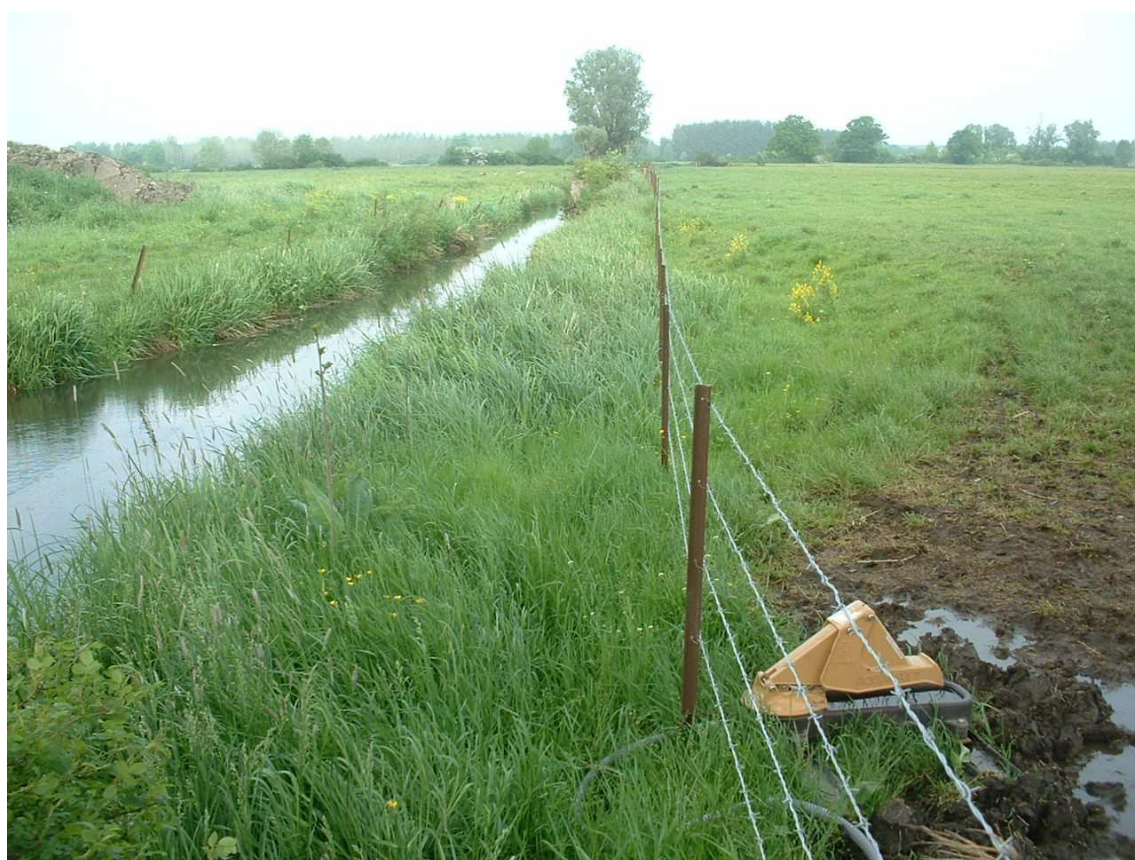
Clôture, buvette et Plantation

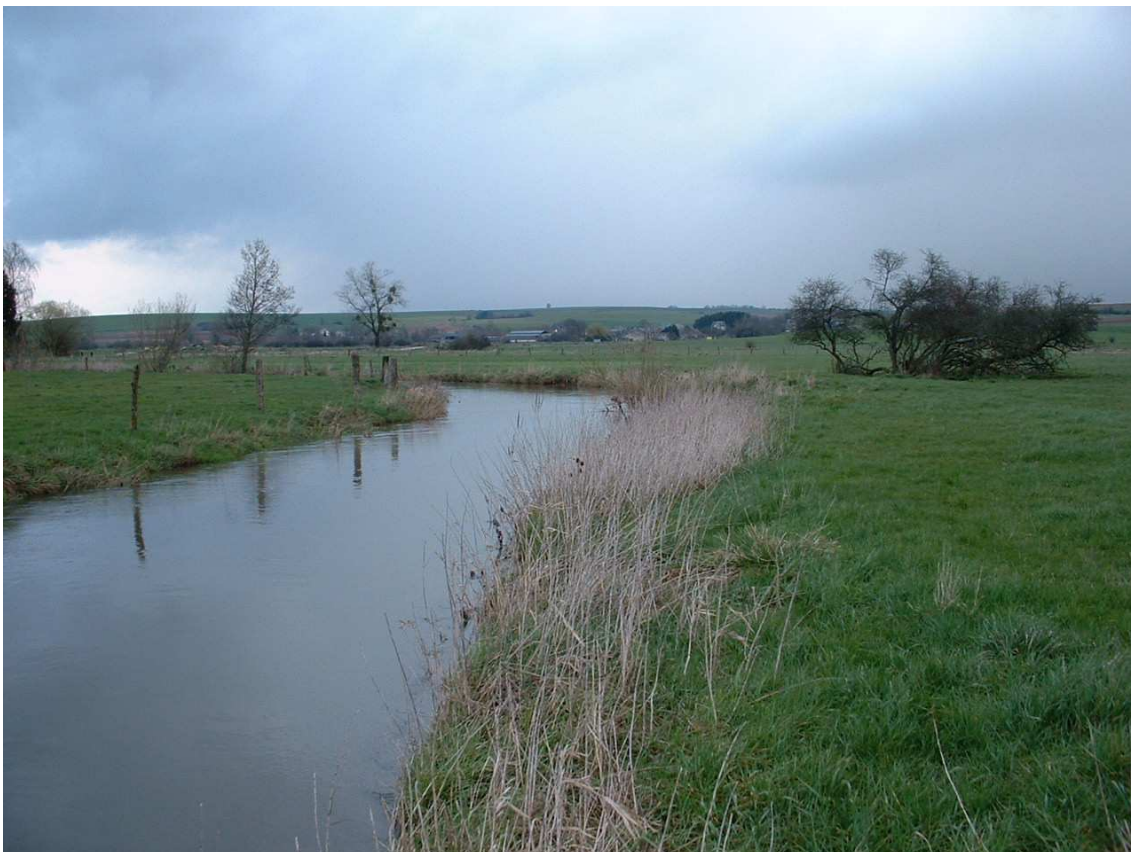
Bar : Berge en rive droite dénudée et abreuvement direct ;
à noter clôture et plantation récente en rive gauche 2007

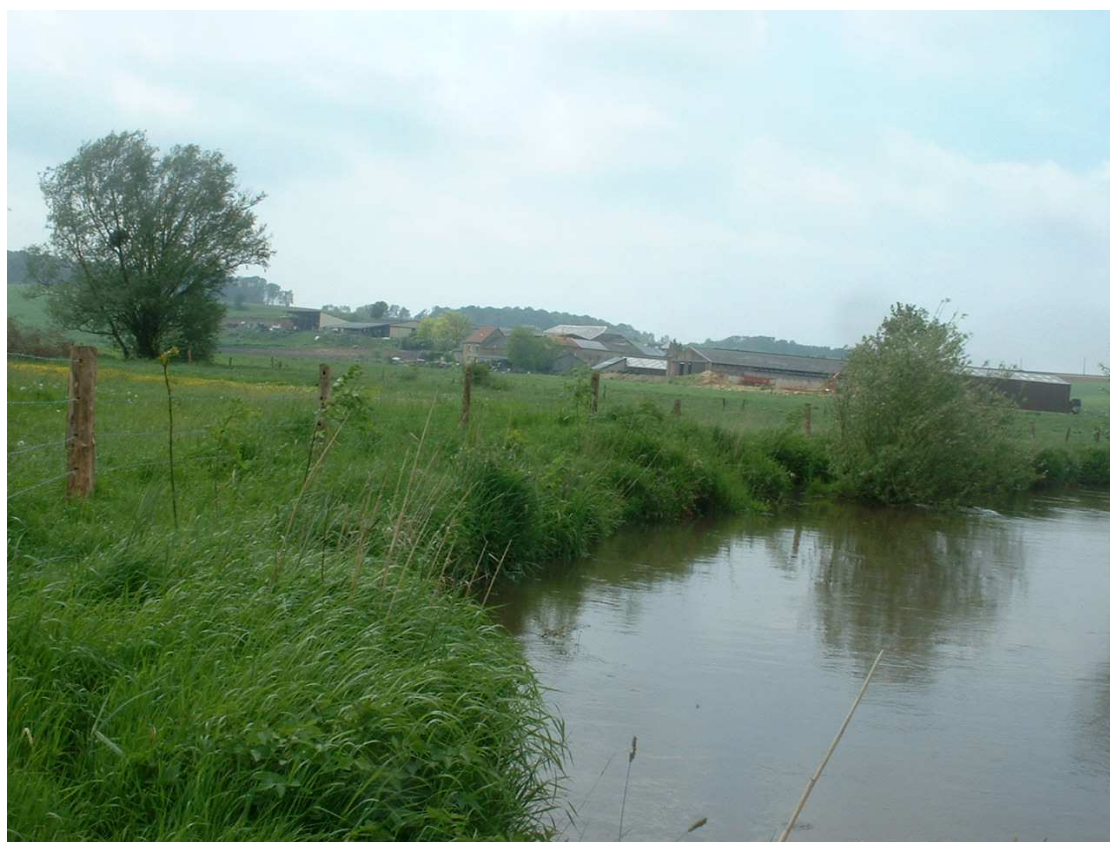
Clôture en retrait et plantation
