ASA de la Bar Supérieure
Travaux d'entretien et d'aménagement
Tranche 2015

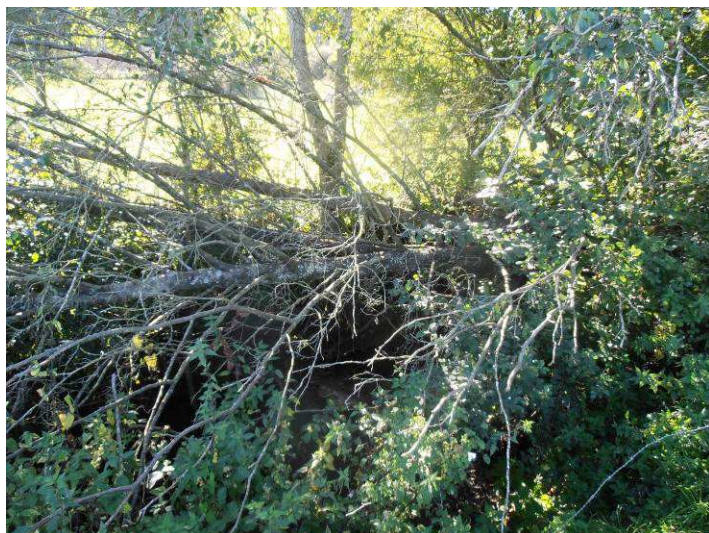
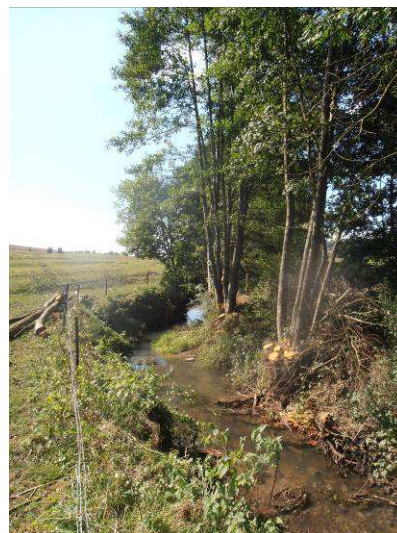
Bievre : *Constat* : Végétation arborescente chutée dans le lit du ruisseau gênant les écoulements ;
Intervention : coupe et extraction des sujets tombés

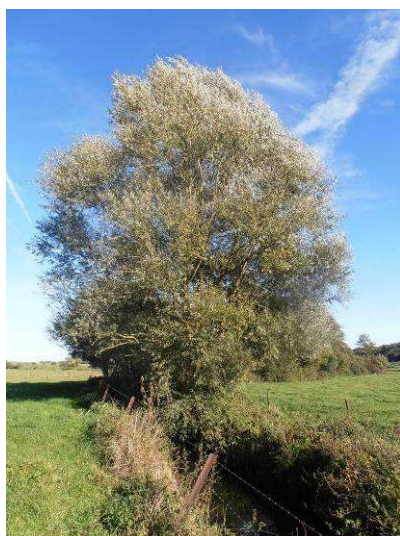
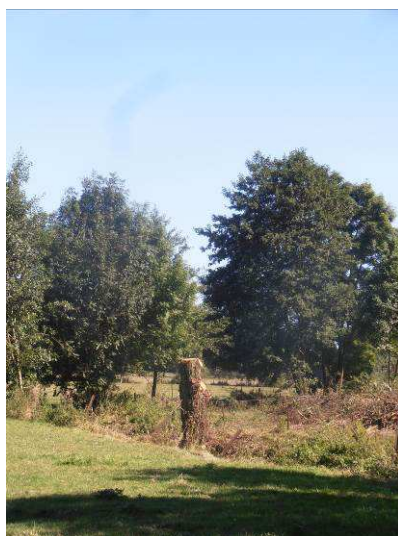
Bievre : Saule à remettre en têtard.

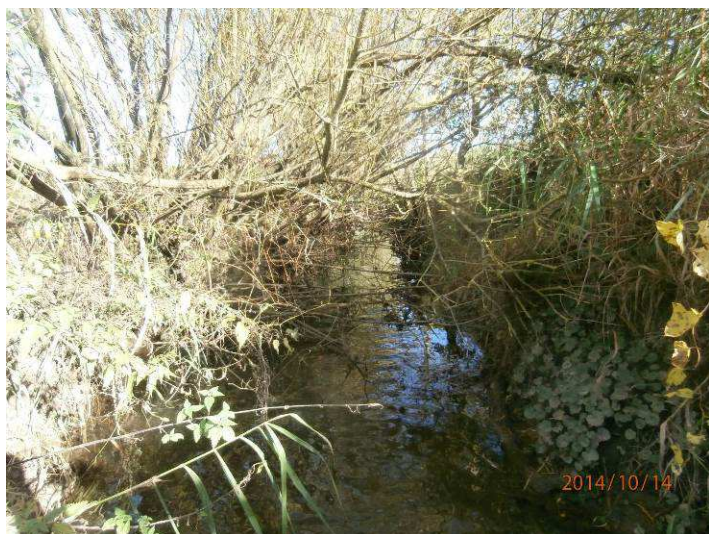
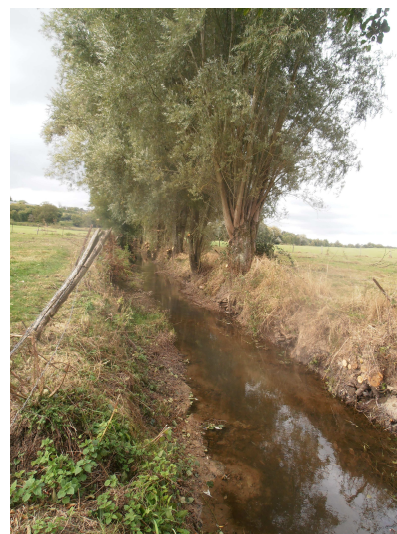
Bievre : *Constat* : Végétation buissonnante parfois implantée en pied de berge et encombrant fortement le lit du ruisseau ;
Intervention : coupe des sujets les plus inclinés, maintien d'une végétation en haut de berge.

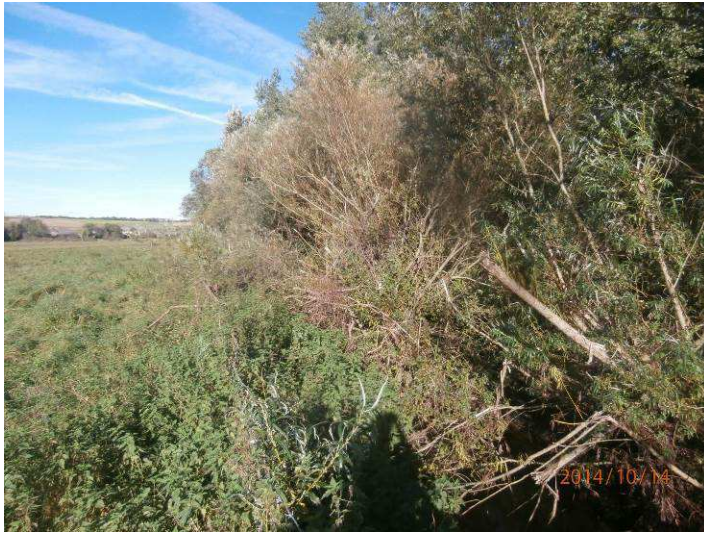
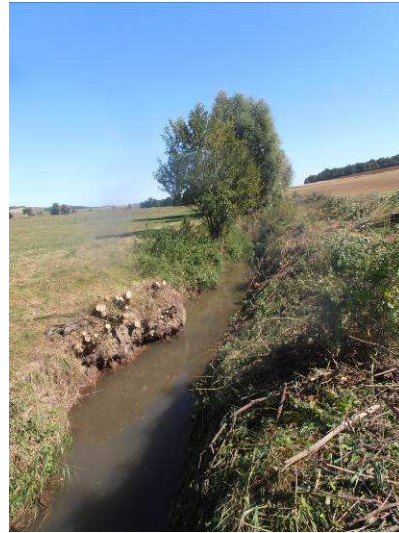
Bievre : *Constat* : Végétation buissonnante parfois implantée en pied de berge et encombrant fortement le lit du ruisseau ;
Intervention : nécessité de coupe des sujets les plus mal implantés.

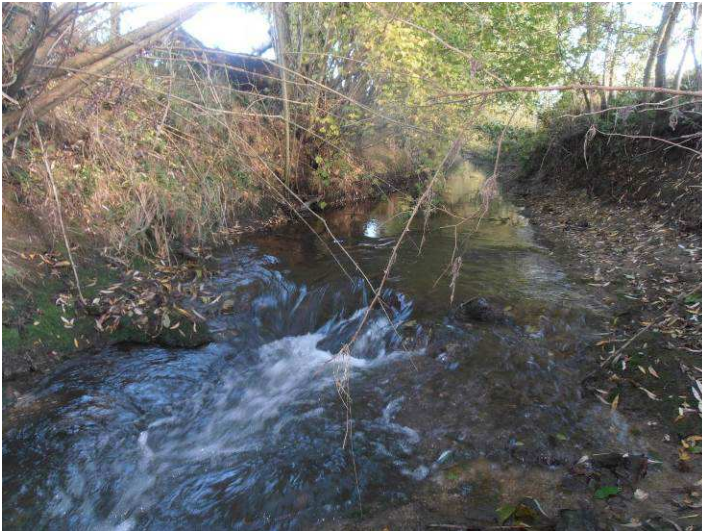
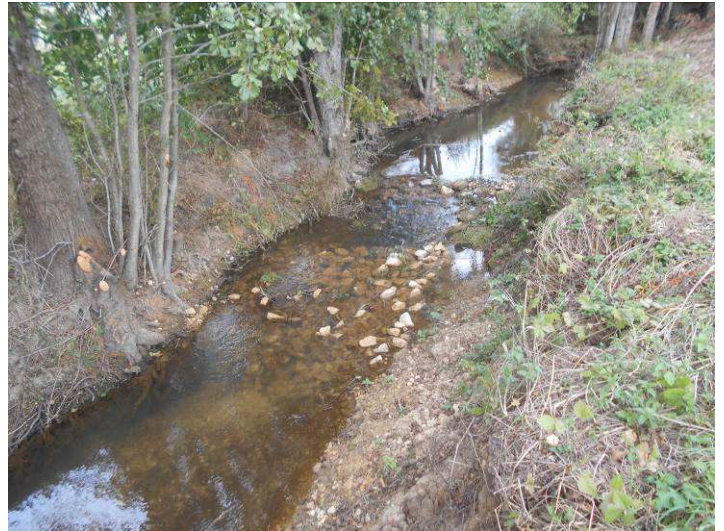
Bievre : *Constat* : Observation de phénomènes d'érosion régressive ;
Intervention : réalisation d'aménagements pour limiter cette dégradation.

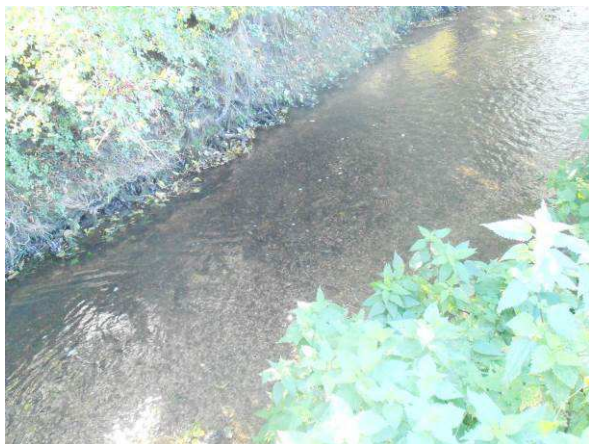
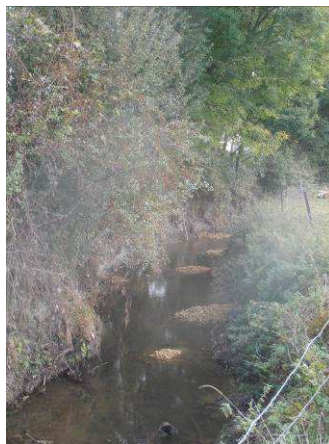
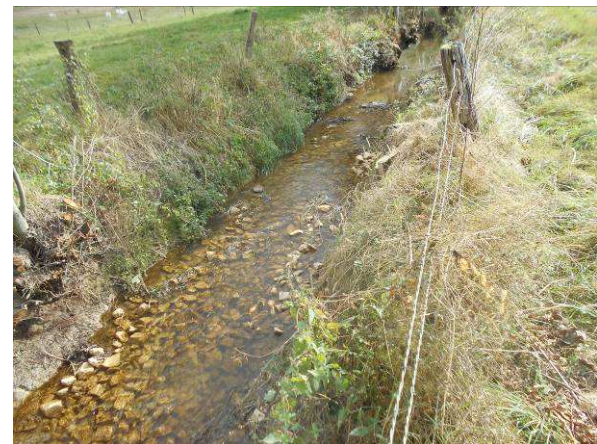
Bièvre : *Constat* : secteur riche en substrat mais très peu diversifié
Intervention : Disposition de quelques blocs pour améliorer l'habitat.

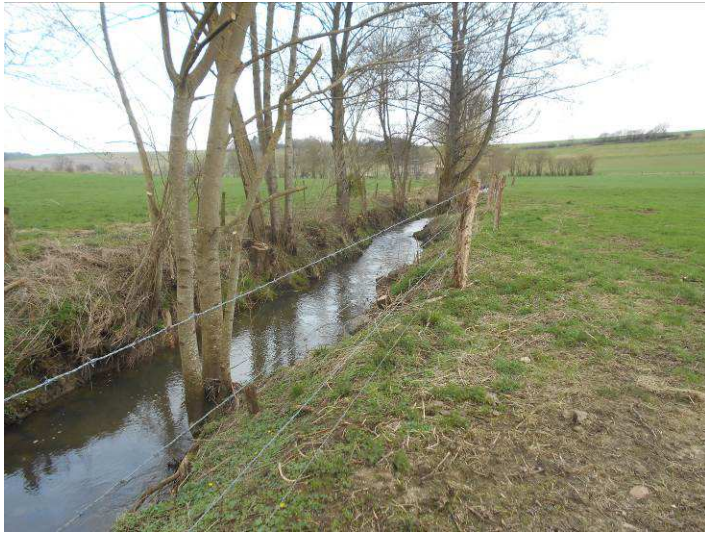
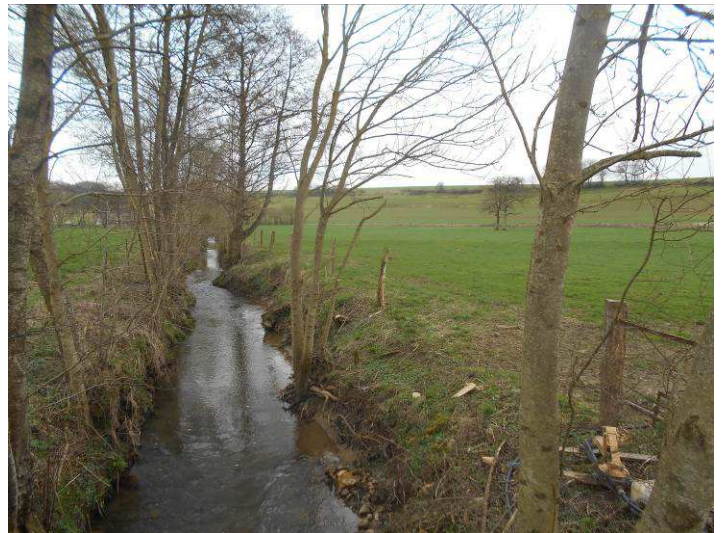
Bievre : *Secteur WARZEE et ROUSSEAUX* : Mise en place d'une clôture et installation de pompes à museaux afin de limiter l'accès des animaux au cours d'eau.

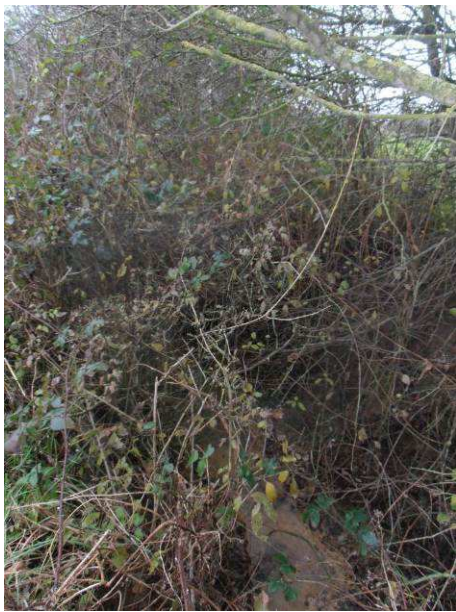
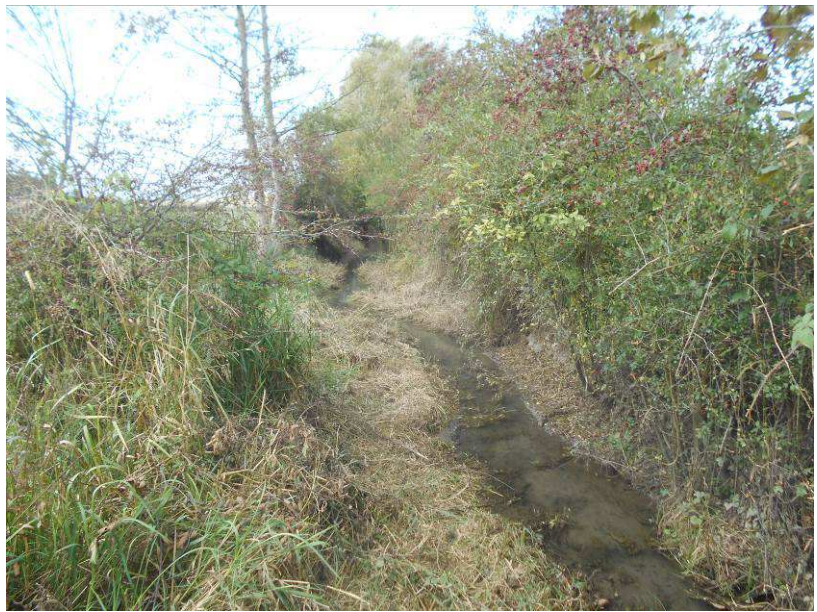
Fausse Bièvre : *Constat* : végétation buissonnante recouvrant fortement le lit du ruisseau ;
Intervention : coupe de la végétation recouvrant le lit à l'aplomb du pied de berge.

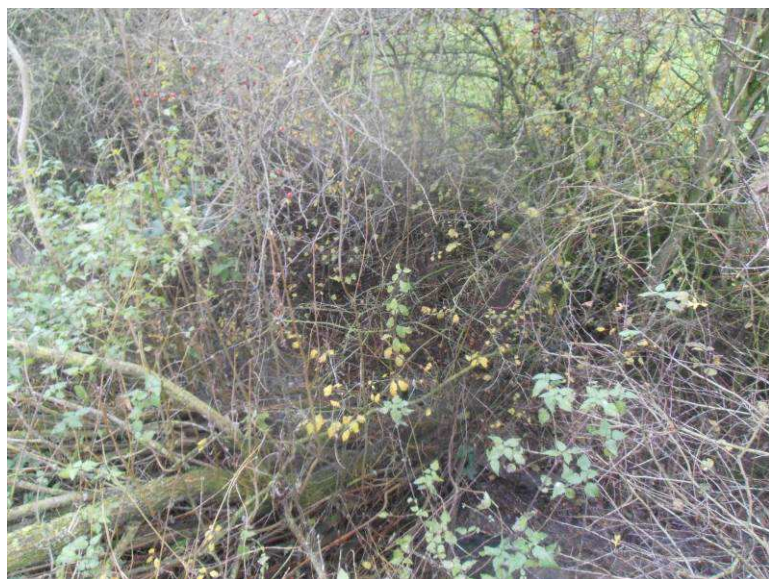
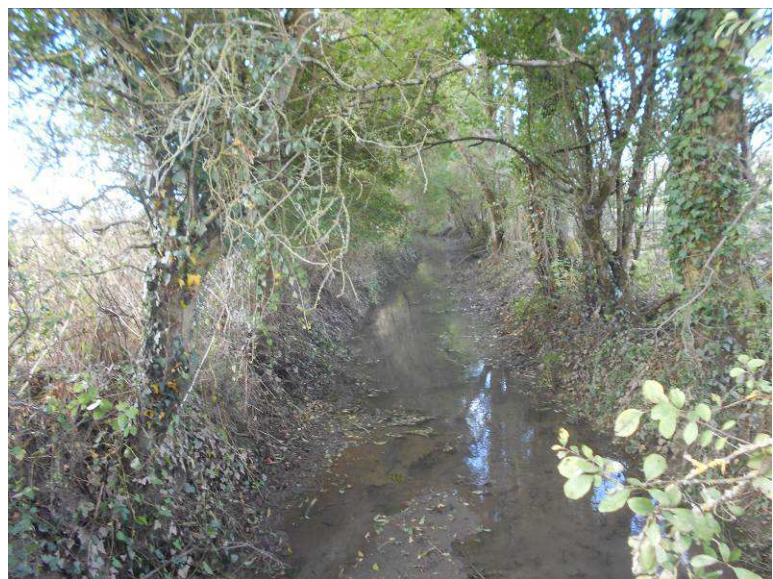
Fausse Bièvre : *Constat* : présence de quelques sujets arborescents chutés dans le lit du ruisseau et recouvert de buissonnant.

Intervention : coupe et extraction des sujets chutés, maintien d'une frange de végétation sur la berge.
