**ASA du Ruisseau la Saulces  
Travaux de restauration ruisseau de la  
Fourcière à Sorcy Bauthémont  
Tranche 2014**

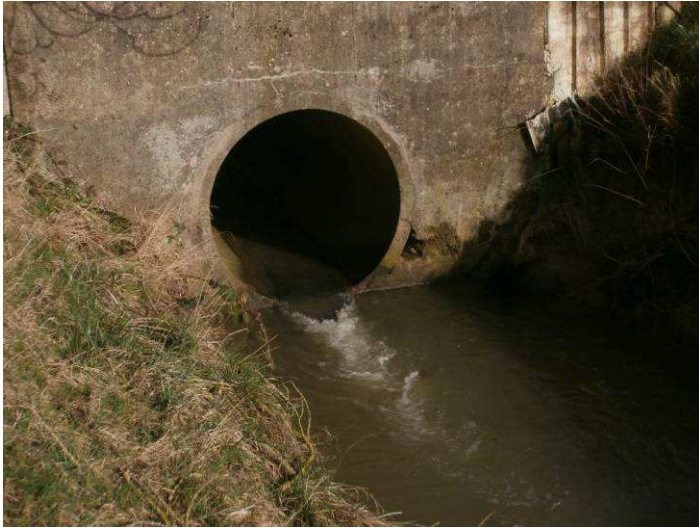
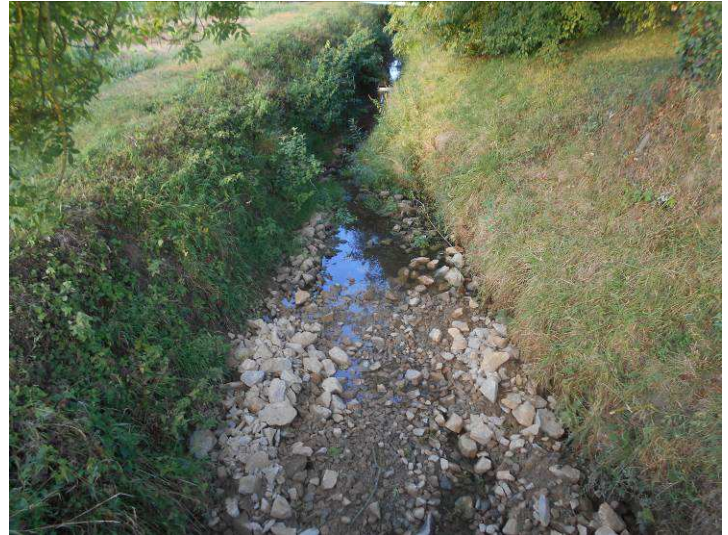
Création d'un radier en aval de la Buse afin de faciliter la franchissabilité de l'ouvrage

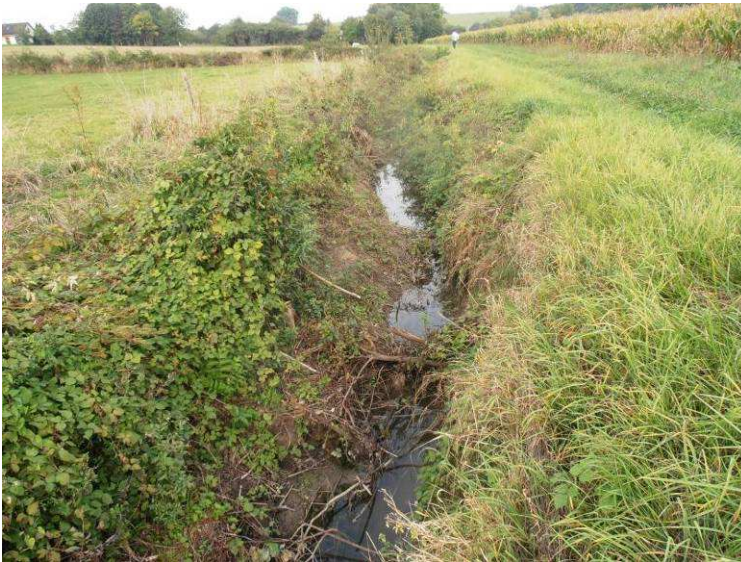
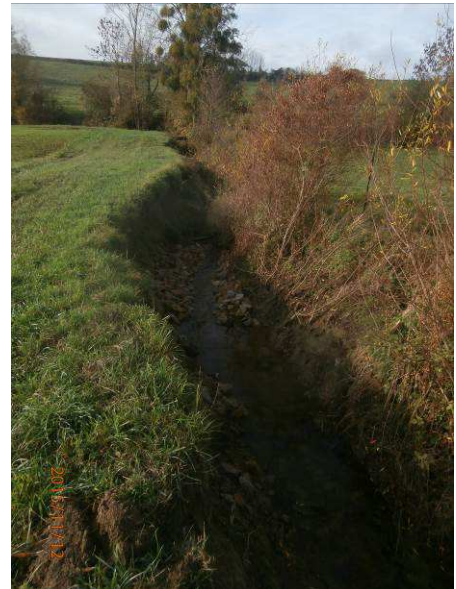
Tronçon BC : Désencombrer et recharger le lit pour rendre le ruisseau plus attractif

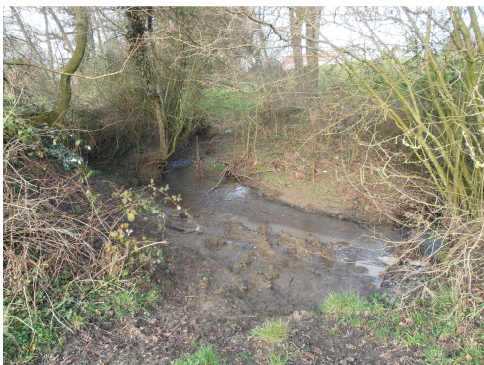
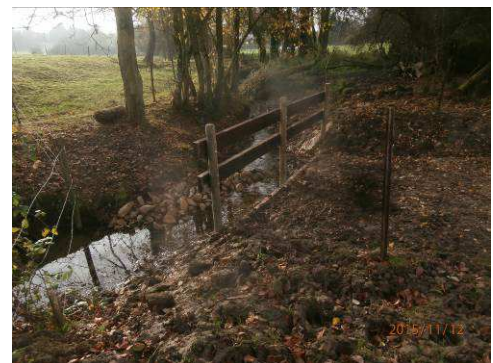
Aménagement d'un abreuvoir

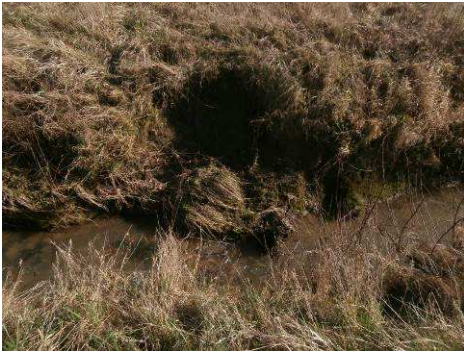
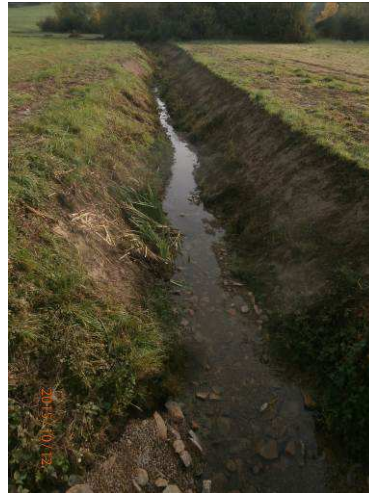
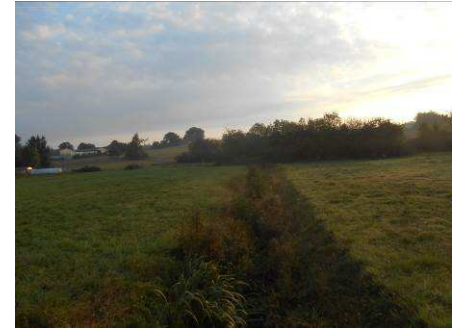
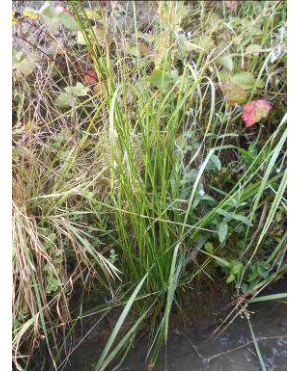
Tronçon AB : zone 25 :  
Reconstitution d'un substrat sur zone décapée, talutage des berges, implantation ligneux et héliophytes

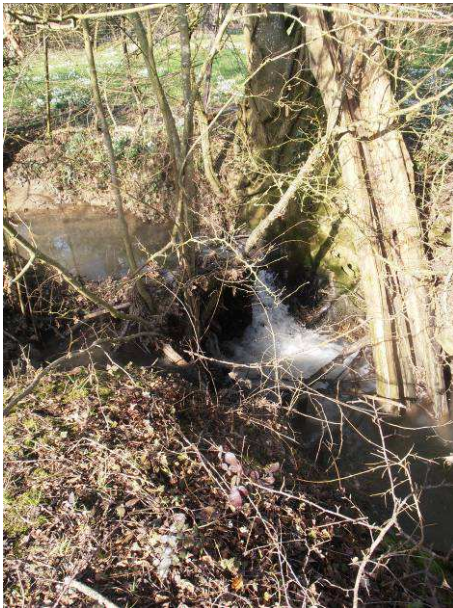
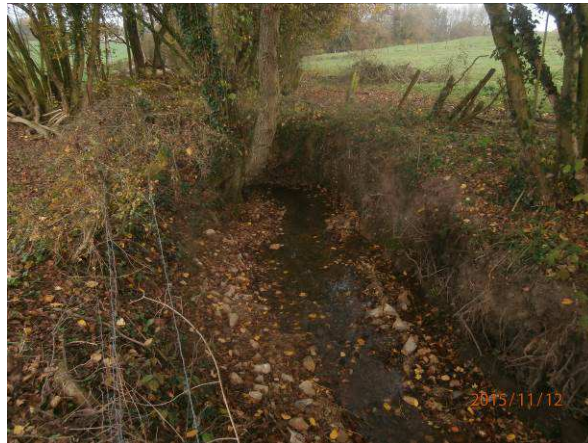
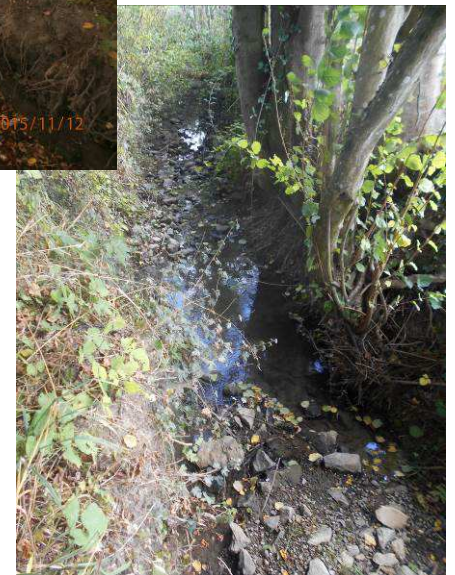
Tronçon AB : zone 17: Erosion régressive suite au redressement du ruisseau dans le cadre du déplacement de la route dans les années 80

Tronçon AB : zone 17: Recharge du tronçon afin de rétablir le lit à son niveau d'origine et stopper l'érosion régressive.
