**ASA de la Basse Sormonne
Travaux d'entretien de La Sormonne
Tranche 2015**

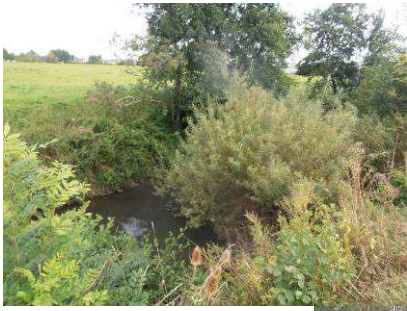
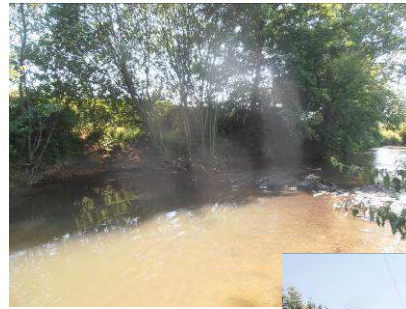
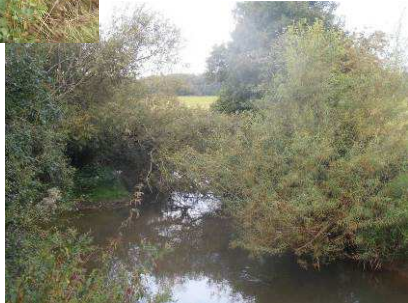
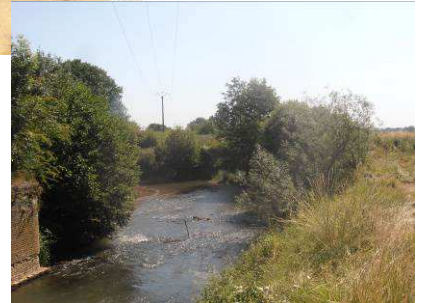
Constat : Présence de buissonnant de saules ayant tendance à recouvrir fortement le lit de la rivière.

Intervention : Réalisation d'une coupe de désencombrement. Maintien d'une partie des cépées limitant l'apport de lumière.

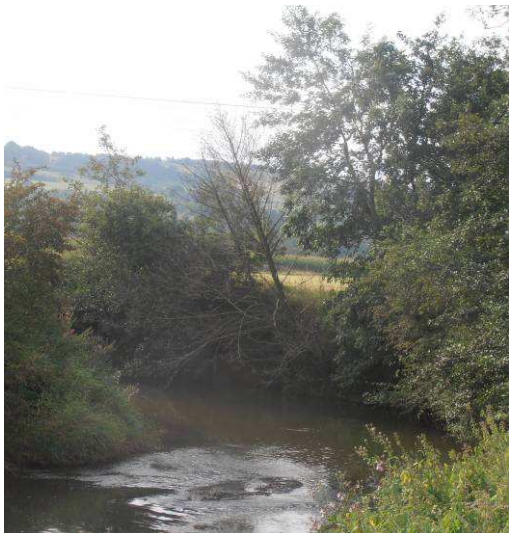
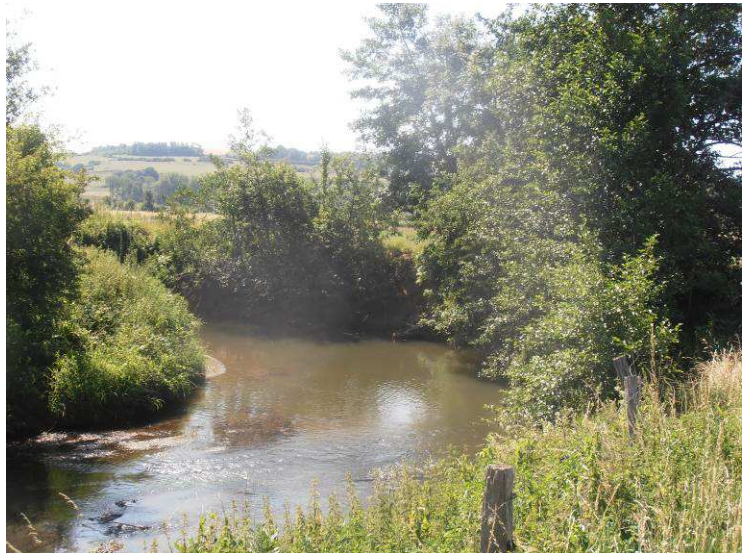
Constat : Observation de plusieurs arbres morts risquant de chuter dans la rivière.

Intervention : coupe des sujets morts limitant ainsi le risque de chute dans la rivière et l'éventuelle création d'encombre

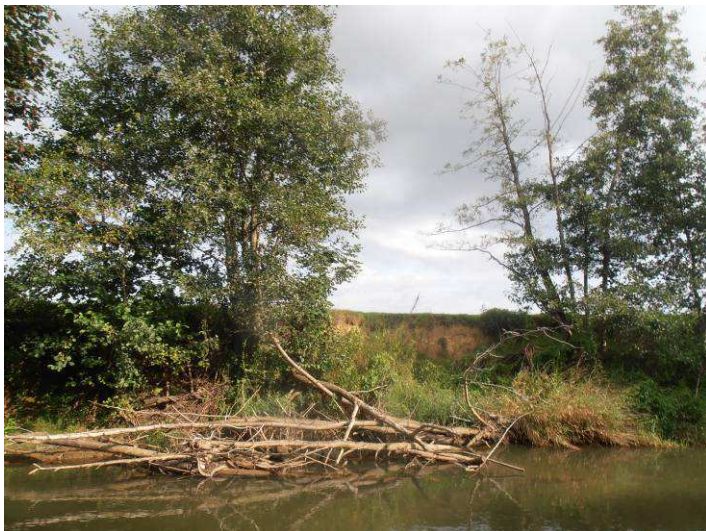
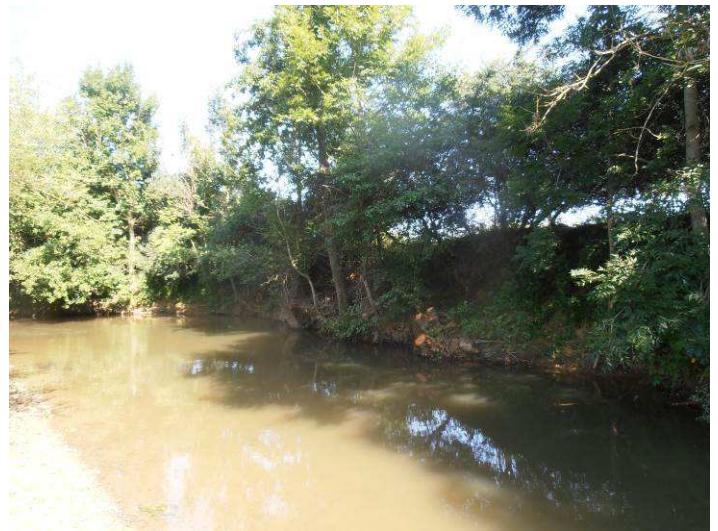
Constat : Présence d'encombres dans la rivière limitant les écoulements et menaçant d'éroder la berge opposée par effet défecteur ;

Intervention : coupe et extraction de l'encombre – restauration des écoulements
