ASA de la Basse Sormonne
Travaux d'entretien de La Sormonne
Tranche 2016

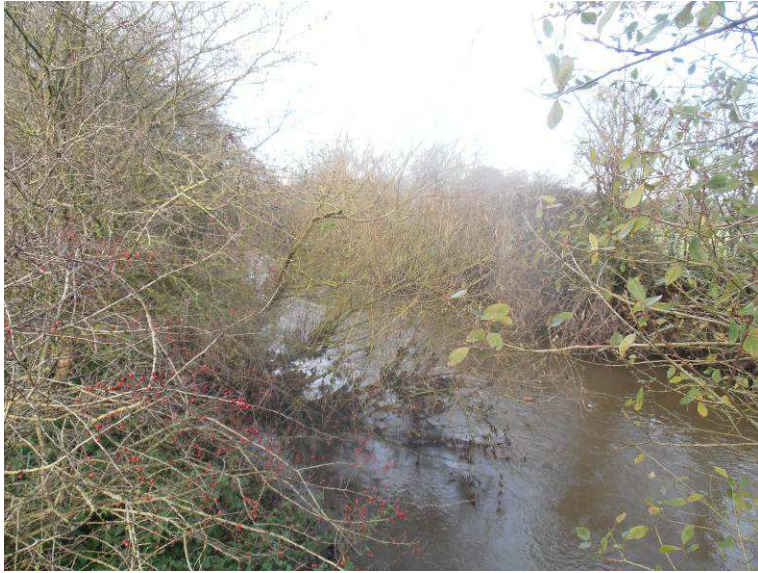
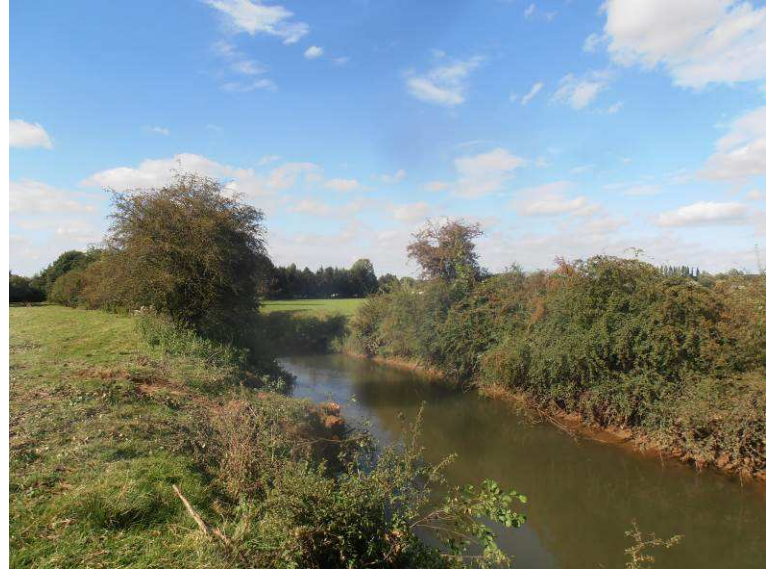
Constat : Présence de buissonnant de saules et/ou d'aubépines ayant tendance à recouvrir fortement le lit de la rivière,
Intervention : Réalisation d'une coupe de désencombrement.

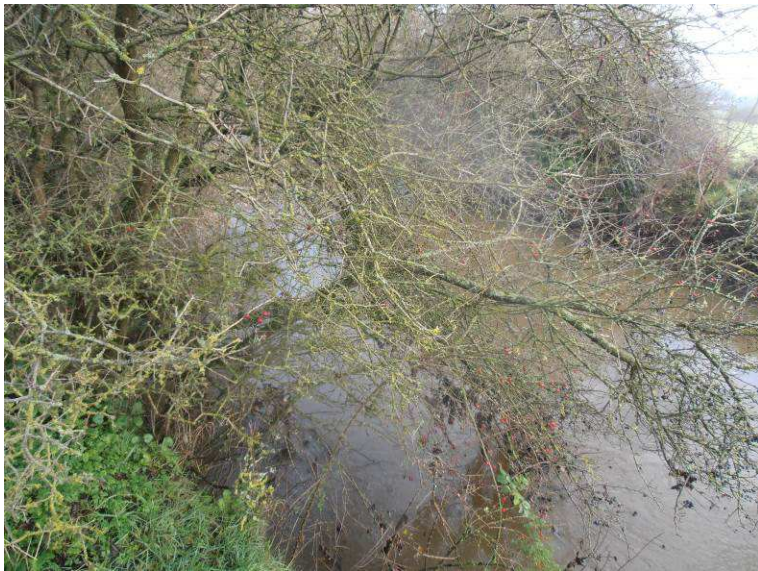
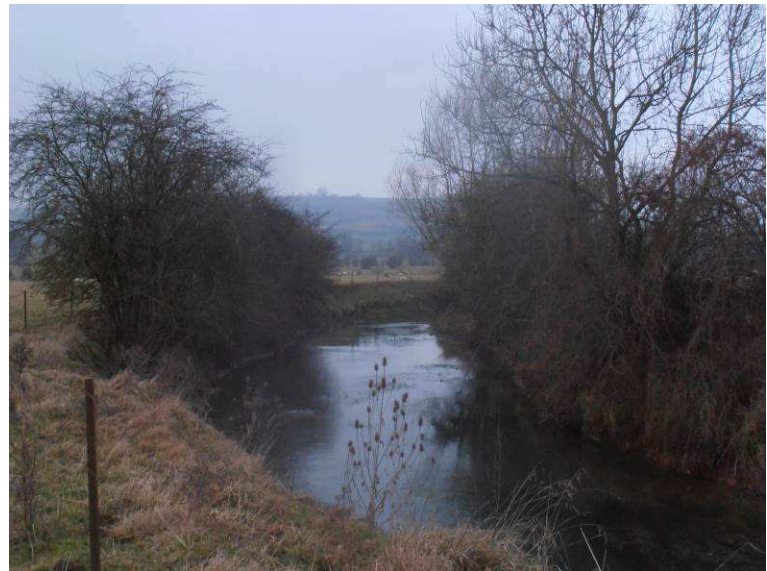
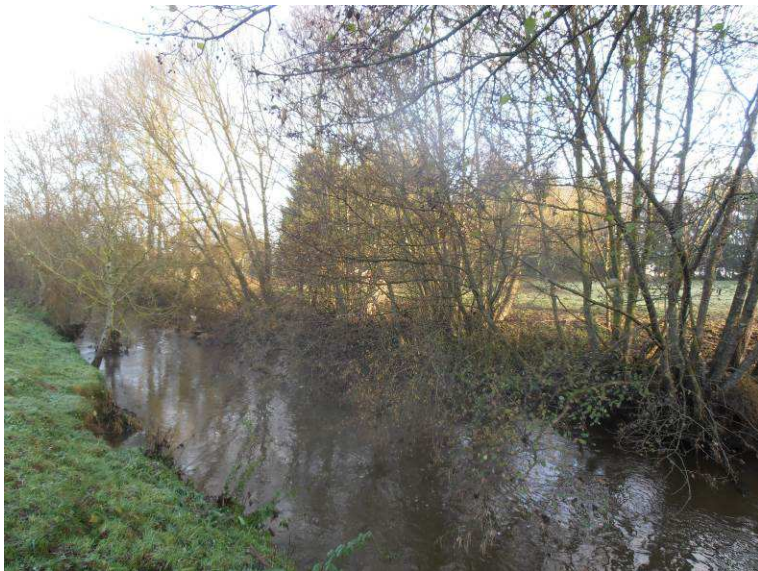
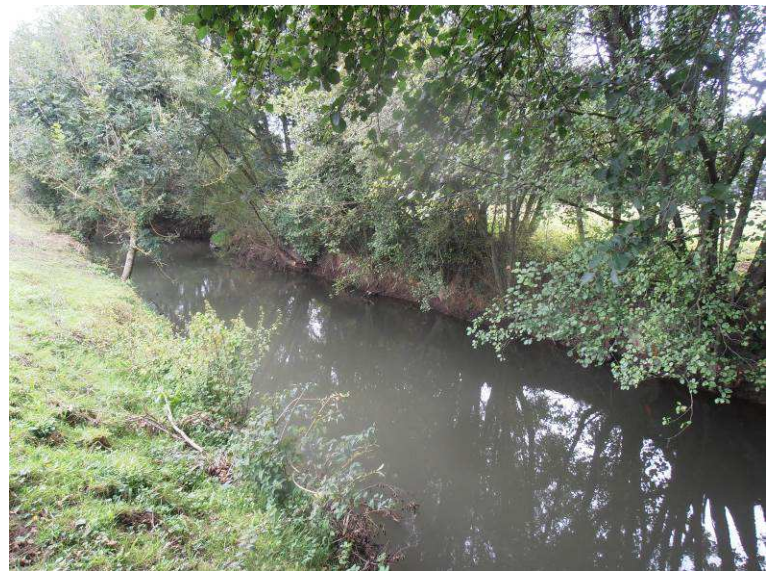
Constat : Végétation arborescente à sélectionner,
Intervention : réalisation d'une sélection pour éviter le basculement dans le lit ou pour diversifier les classes d'âge du peuplement.

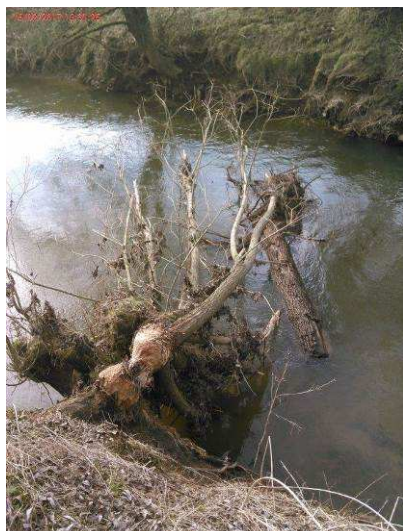
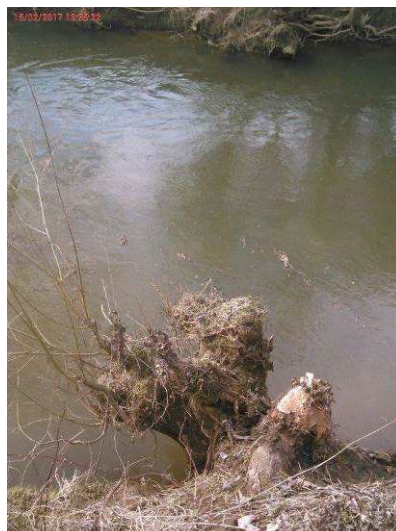
Constat : Présence d'encombres dans le lit modifiant les écoulements suite à la présence du castor,
Intervention : Coupe et désencombrement.

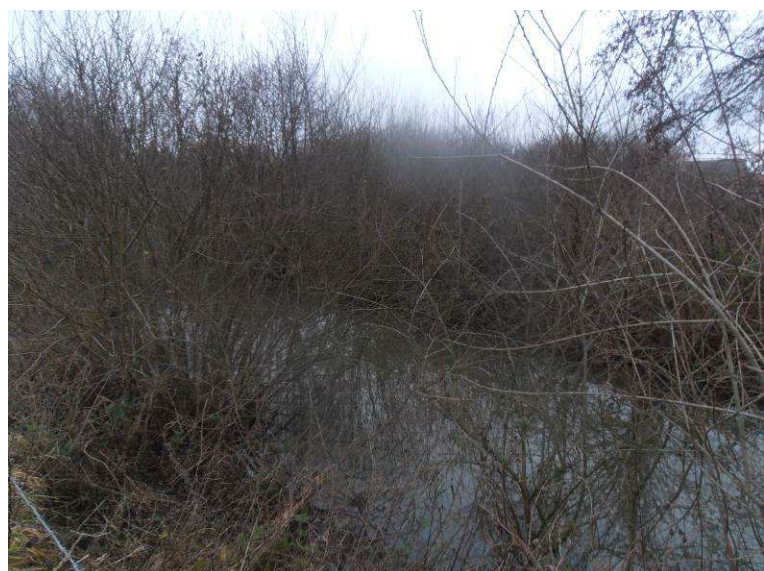
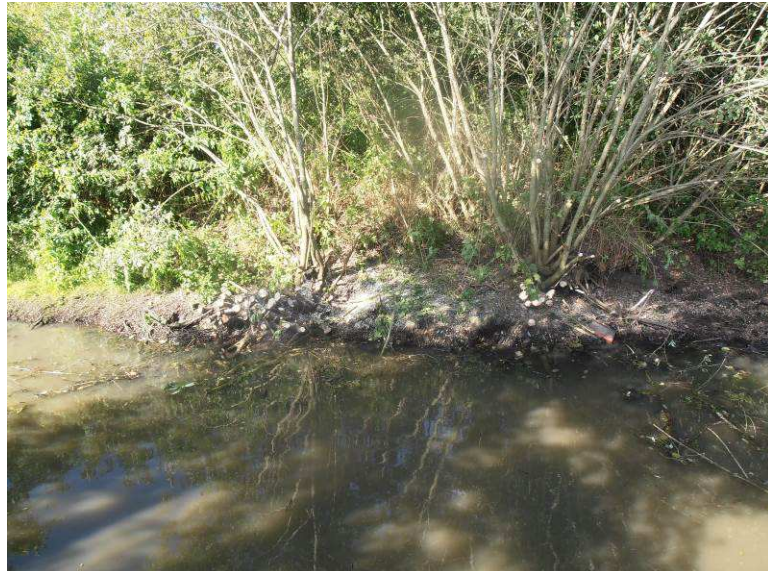
Noue de Tournes : **Constat :** Végétation buissonnante (saules principalement) refermant le lit,
Intervention : coupe des brins inclinés sur le lit pour rouvrir el lit.

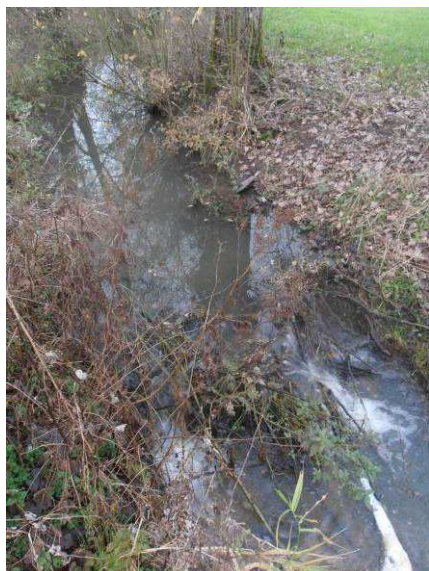
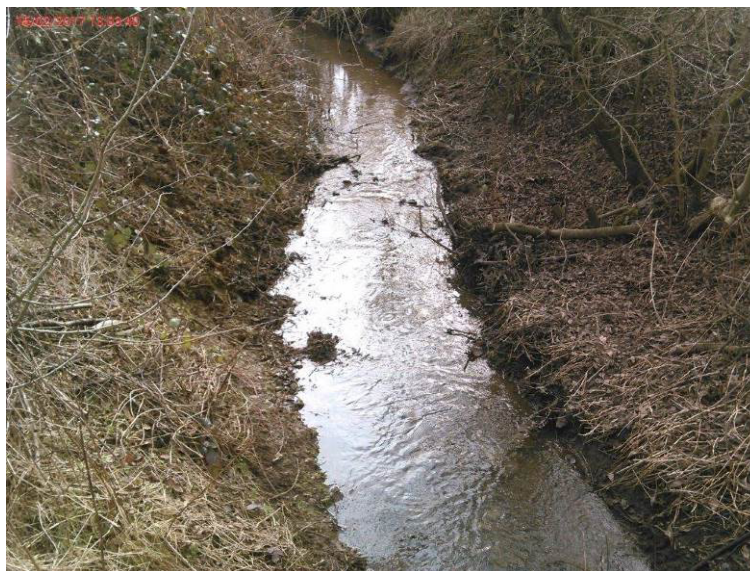
Noue de Tournes : **Constat :** Présence de plusieurs encombres dans le lit,
Intervention : Extraction des bouchons.
